The Rail Safety Inspection Office

Střetnutí vlaku Os 19418 s osobním automobilem na železničním přejezdu P2753
mezi železničními stanicemi Brandýs nad Labem a Neratovice

Accident and incident investigation report

Collision of the regional passenger train No. 19418 with a car at the level crossing
No. P2753 between Brandýs nad Labem and Neratovice stations

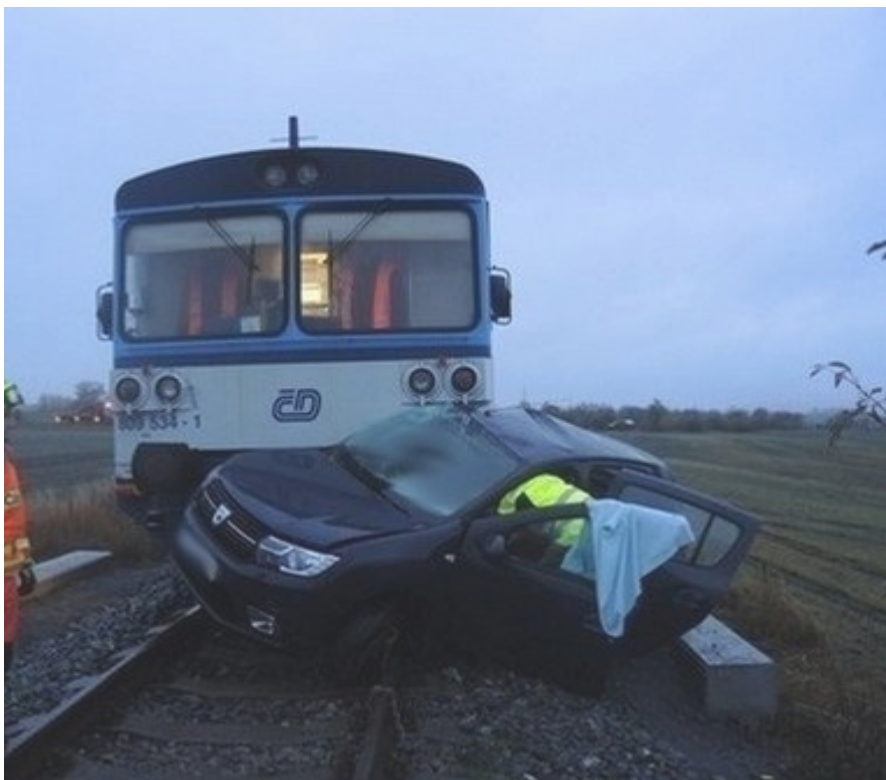
Zdroj: DI

Popis události: střetnutí vlaku Os 19418 s osobním automobilem.

Dráha, místo: dráha železniční, kategorie regionální, Čelákovice – Neratovice, mezistaniční úsek Brandýs nad Labem – Neratovice, traťová kolej, železniční přejezd P2753 v km 10,693 v katastru města Kostelec nad Labem.
