## **Zpráva o výsledcích šetření příčin a okolností vzniku mimořádné události**

Vykolejení taženého drážního vozidla za jízdy vlaku Pn 49792 v železniční stanici  
Bohumín

### **Investigation Report of Railway Accident**

Derailment of one rolling stock of freight train No. 49792 at Bohumín station

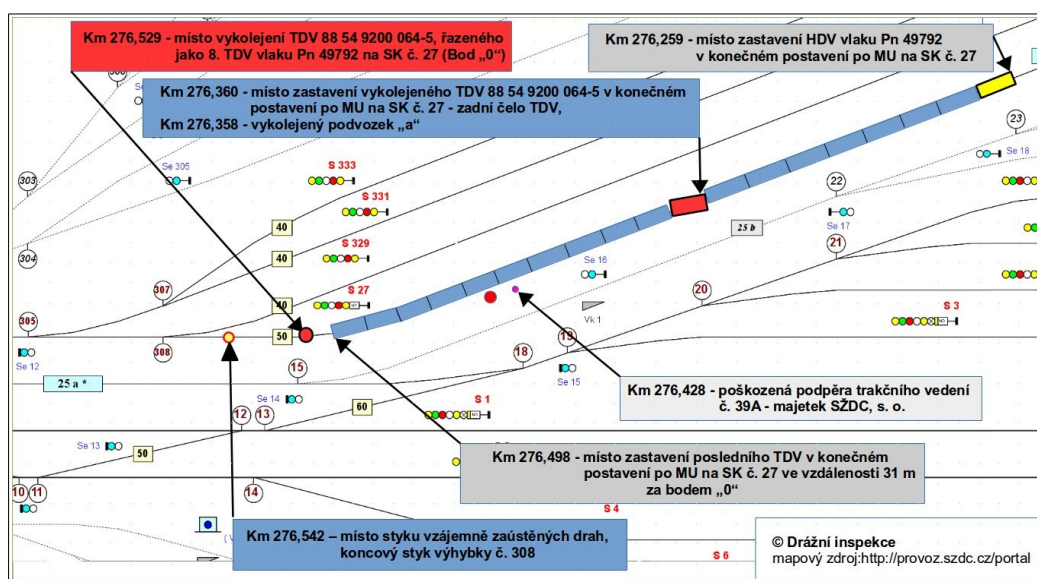
Obr. č. 2: Schéma místa MU.

Dne 28. 11. 2014 za jízdy vlaku Pn 49792 jedoucího na licenci dopravce AWT, a. s., na DK č. 27 žst. Bohumín – THÚ, vykolejilo v levém oblouku ve směru jízdy vlaku TDV řady Ua řazené jako 8. TDV za HDV, a to přední nápravou předního podvozku. Dynamikou nehodového děje 8. TDV následně vykolejilo také zadní nápravou předního podvozku a samovolně se rozpojily spojky průběžného potrubí samočinné tlakové brzdy mezi TDV, což mělo za následek rychlou ztrátu vzduchu v průběžném potrubí a zastavení vlaku.
