Závěrečná zpráva o výsledcích šetření mimořádné události

Vykolejení vlaku Os 8532 v dopravně D3 Lhotka u Mělníka

Accident and incident investigation report

Derailment of the regional passenger train No. 8532 at Lhotka u Mělníka
operational control point

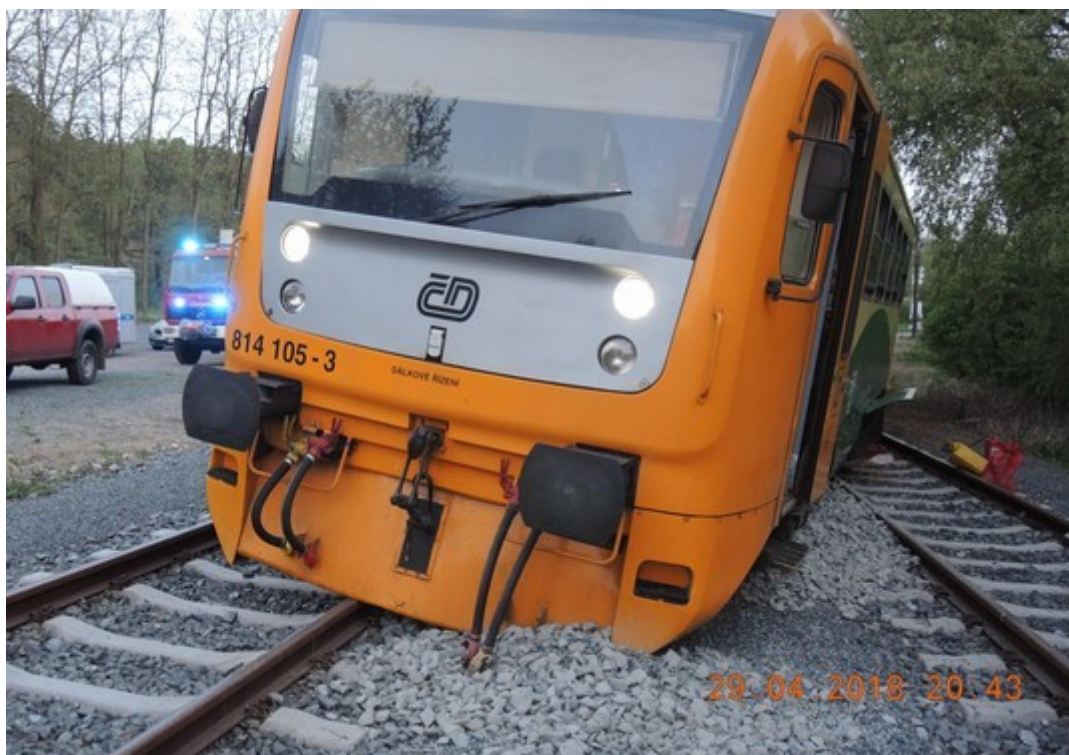
Popis události: nezajištěná jízda s následným vykolejením vlaku Os 8532 na výhybce č. 1sv, která nebyla řádně přestavena pro přednostní směr.

Dráha, místo: dráha železniční, kategorie regionální, Mělník – Mladá Boleslav hl. n., dopravna D3 Lhotka u Mělníka, výhybka č. 1sv v km 10,598.
