Zpráva o výsledcích šetření příčin a okolností vzniku mimořádné události

Ulomení čepu nápravy taženého drážního vozidla za jízdy vlaku
Nex 146893 v mezistaničním úseku Hranice na Moravě – Drahotuše,
s jeho následným vykolejením v železniční stanici Prosenice

Investigation Report of Railway Accident

Broken axle pivot of freight train No. 146893 between Hranice na Moravě and
Drahotuše stations with consequent derailment of one wagon at Prosenice station

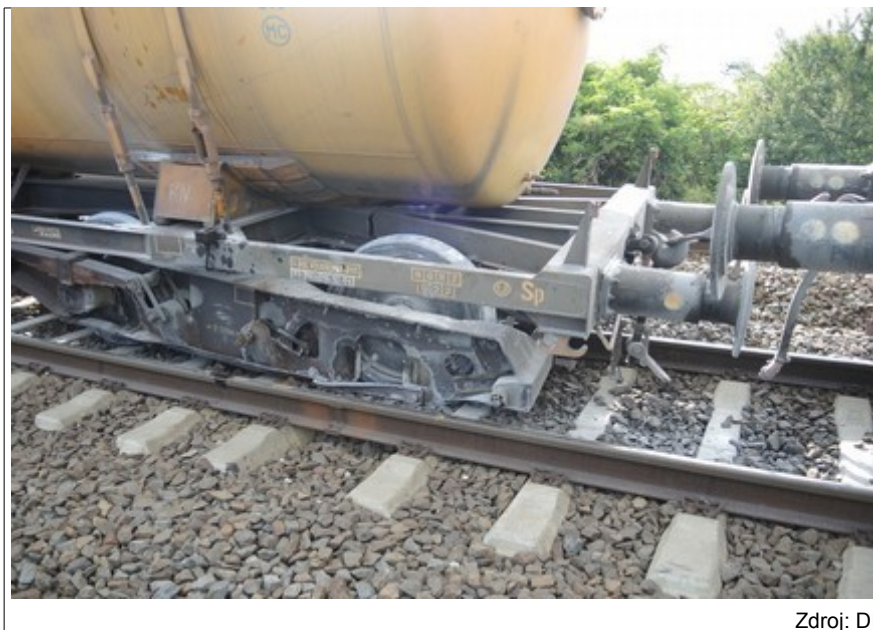
- Následky:** k újmě na zdraví osob nedošlo;
celková škoda 26 007 791 Kč.
- Bezprostřední příčiny:**
- únavový lom čepu nápravy č. 018970164 taženého drážního vozidla PL-CTLK Zaes 33 51 7984 332-1 iniciovaný povrchovými nedokonalostmi charakteru korozních důlků.

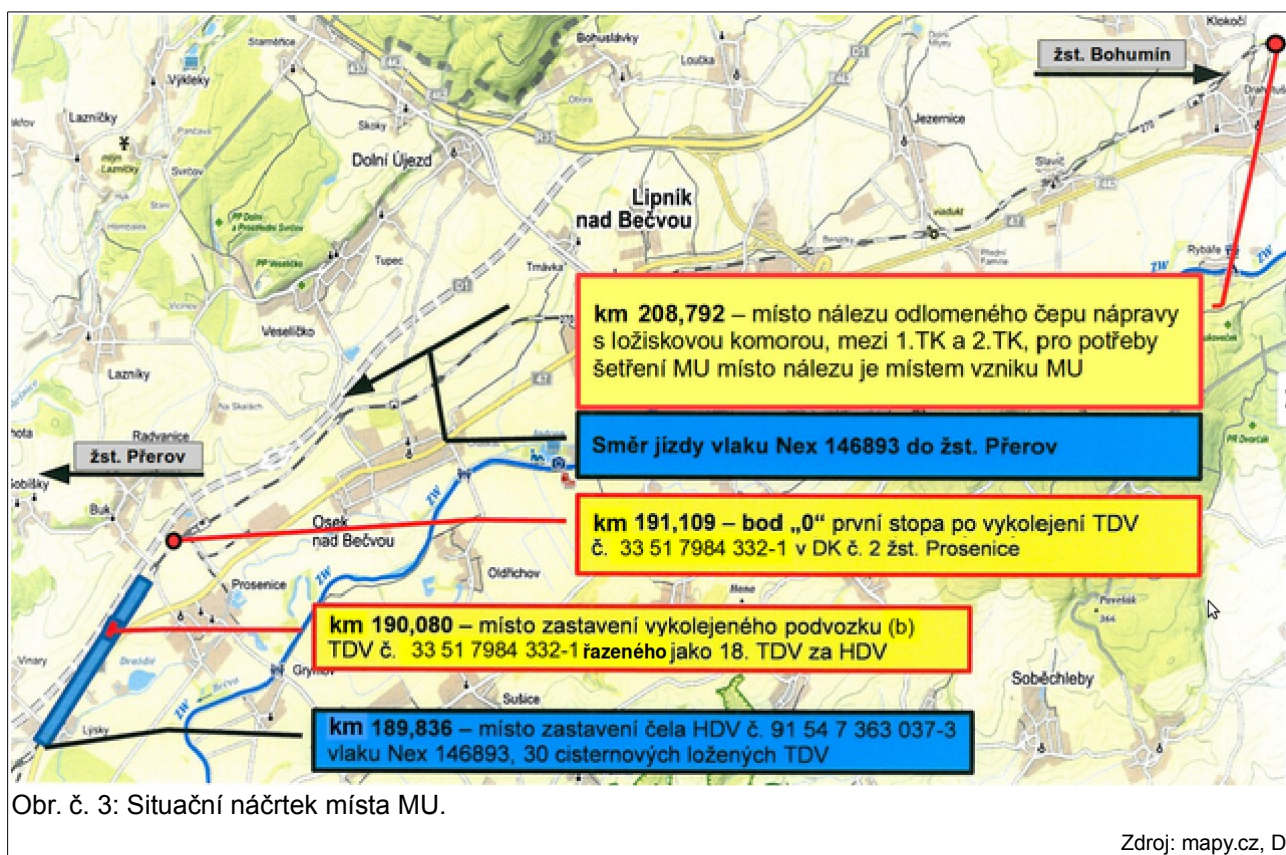
Ohledáním vlaku Nex 146893 v žst. Prosenice bylo zjištěno, že vlak byl tažen v čele vlaku řazeným HDV CZ - ČDC 91 54 7 363 037-3 (dále jen 363.037-3). HDV bylo řízeno ze stanoviště strojvedoucího II, předního ve směru jízdy vlaku. Soupravu vlaku tvořilo 30 TDV určených k přepravě nákladu, přičemž ve vlaku nebyly, dle vlakové dokumentace, přepravovány zásilky s nebezpečnými věcmi (RID). Vykolejené TDV Zaes 33 51 7984 332- 1, typu 406Ra, jedoucí vpřed podvozkiem (a), bylo řazené jako 18. TDV za HDV. Vlak zastavil na 2. TK Prosenice – Přerov předním čelem HDV v km 189,836, tj. 18 956 m za místem vzniku MU a 1 273 m za bodem „0“. Na konci vlaku řazené TDV 33 51 7849 236-9 zastavilo zadním čelem na 2. SK žst. Prosenice v km 190,233. Zadní vykolejený podvozek (b) TDV Zaes 33 51 7984 332-1 se v konečném postavení po vzniku MU nacházel v km 190,080. Vykolejené pravé kolo 3. nápravy se nacházelo vpravo vně pravého kolejnicového pásu, levé kolo se nacházelo v prostoru mezi kolejnicovými pásy. Pravé kolo

4. nápravy se nacházelo vpravo vně pravého kolejnicového pásu a levé kolo se nacházelo mezi kolejnicovými pásy. Podvozek (b) byl pootočen pod úhlem cca 15° vpravo ve směru jízdy vlaku. U 4. nápravy na levé straně ve směru jízdy vlaku scházela ložisková komora i s odlomeným čepem nápravy a listová pružina (viz výše). V odlomené levé ložiskové komoře 4. nápravy TDV Zaes 33 51 7984 332-1, nalezené mezi 1. a 2. TK Hranice na Moravě – Drahotuše, byl zjištěn odlomený čep nápravy s viditelným únavovým lomem. Ložisková komora nenesla žádné vizuální stopy horkoběžnosti. Na zadní straně ložiskové komory nebyly zjištěny stopy po úniku maziva. Sestavení vlaku odpovídalo vlakové dokumentaci. Ve svěšení DV vlaku nebyly zjištěny nedostatky.

Ohledáním TDV Zaes 33 51 7984 332-1, typu 406Ra, v žst. Prosenice bylo zjištěno, že je DV dle vlakové dokumentace loženo 30% směsí močoviny. Dále bylo zjištěno totální poškození podvozku (b). 3. náprava [přední náprava podvozku (b)] byla ohnutá tak, že rozkolí dosáhlo neměřitelných hodnot. Podélníky vozu nebyly viditelně ohnuté. **Ve svárech levého podélníku vozu nad podvozkem (b) byly zjištěny staré trhliny (praskliny) o délce až 200 mm s čerstvým dolomením.** Čelník vozu na straně podvozku (b) byl deformovaný a prasklý v oblasti vodítka táhla neprůběžného táhlového ústrojí. Krátký díl táhla táhlového ústrojí byl v oblasti čtyřhranu, ve vodítku táhla ohnutý. **Levá úhlopříčná výztuha za čelníkem vozu nad podvozkem (b) byla deformovaná a ve svárech s levou podélnou výztuhou rámu vozu byla utržena, se znaky starých trhlin (prasklin) na cca 50 % obvodu profilu výztuhy.** Do spodní části levé úhlopříčné výztuhy byly levým okolkem 4. nápravy vybroušeny drážky do hloubky cca 50 mm. Tyto byly způsobeny jízdou TDV s odlomeným čepem nápravy. Obě podélné výztuhy byly následkem MU ve středové části TDV deformovány. **Na obou podélných výztuhách se vyskytovaly staré trhliny (praskliny) o délce cca 150 mm s čerstvým dolomením.** Spojkový kohout s částí potrubí průběžné samočinné tlakové brzdy (dále jen hlavní potrubí) a brzdovou spojkou na straně podvozku (b) byl ulomen. Část hlavního potrubí byla v prostoru nad podvozkem (b) deformována. Nádoba kotle byla na dvou místech v oblasti uložení nad oběma podvozky deformovaná – promáčklá, a to vlevo nad podvozkem (a) a vpravo nad podvozkem (b). Nápisová tabule nad podvozkem (b) se schránkou na vozové nálepky byla ulomena.
