Závěrečná zpráva o výsledcích šetření mimořádné události

Střetnutí vlaku Os 20305 s osobním automobilem na železničním
přejezdu P2106 mezi žst. Kralupy nad Vltavou předměstí
a dopravnou D3 Velvary

Accident and incident investigation report

Collision of the regional passenger train No. 20305 with a car at the level
crossing No. P2106 between Kralupy nad Vltavou předměstí station
and Velvary operational control point

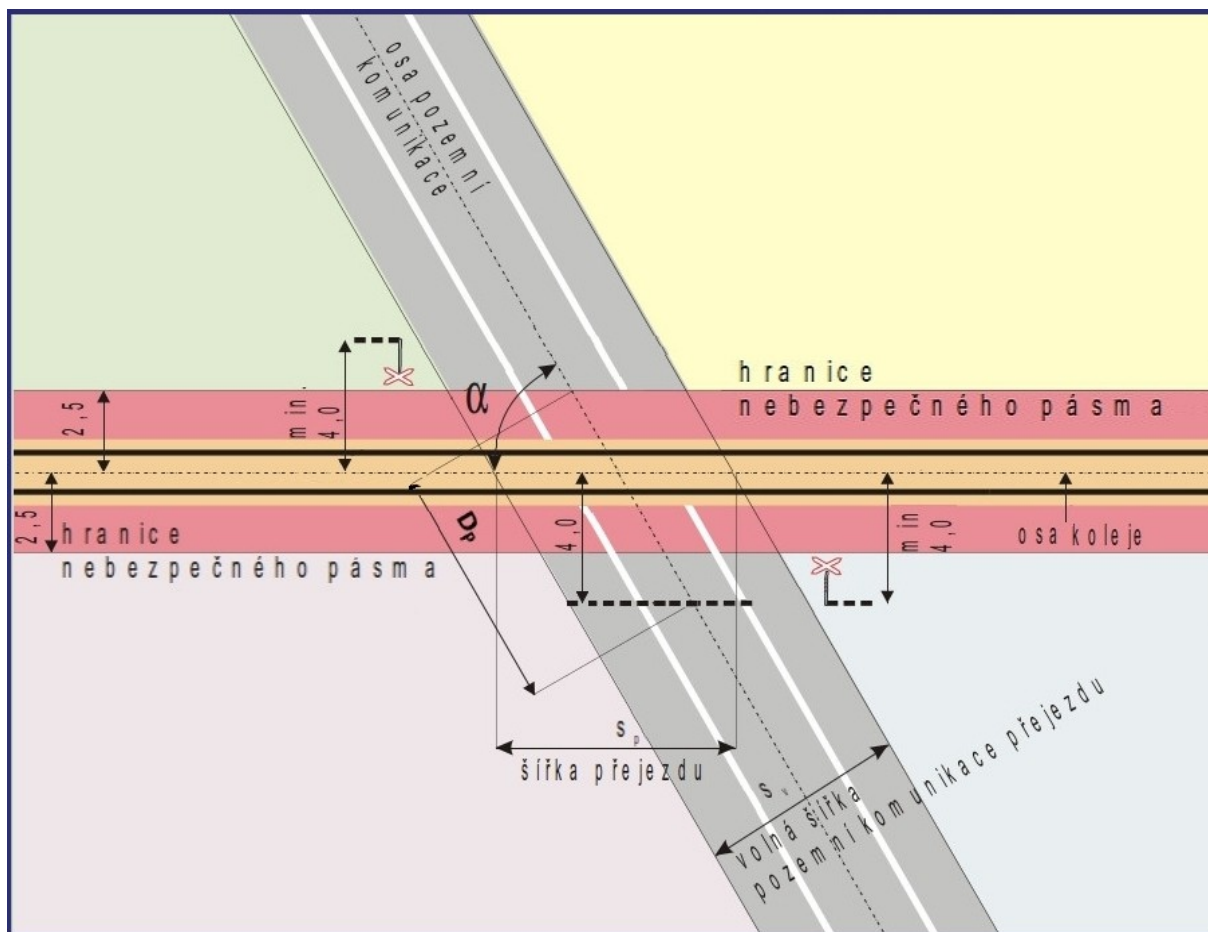
Obr. č. 4: Schéma přejezdu bez závor

Vž – traťová rychlost na úseku dráhy přilehlém k přejezdu v km.h^{-1}

v_{sn} – rychlost nejpomalejšího silničního vozidla v km/h (uvažuje se 5 km.h^{-1})

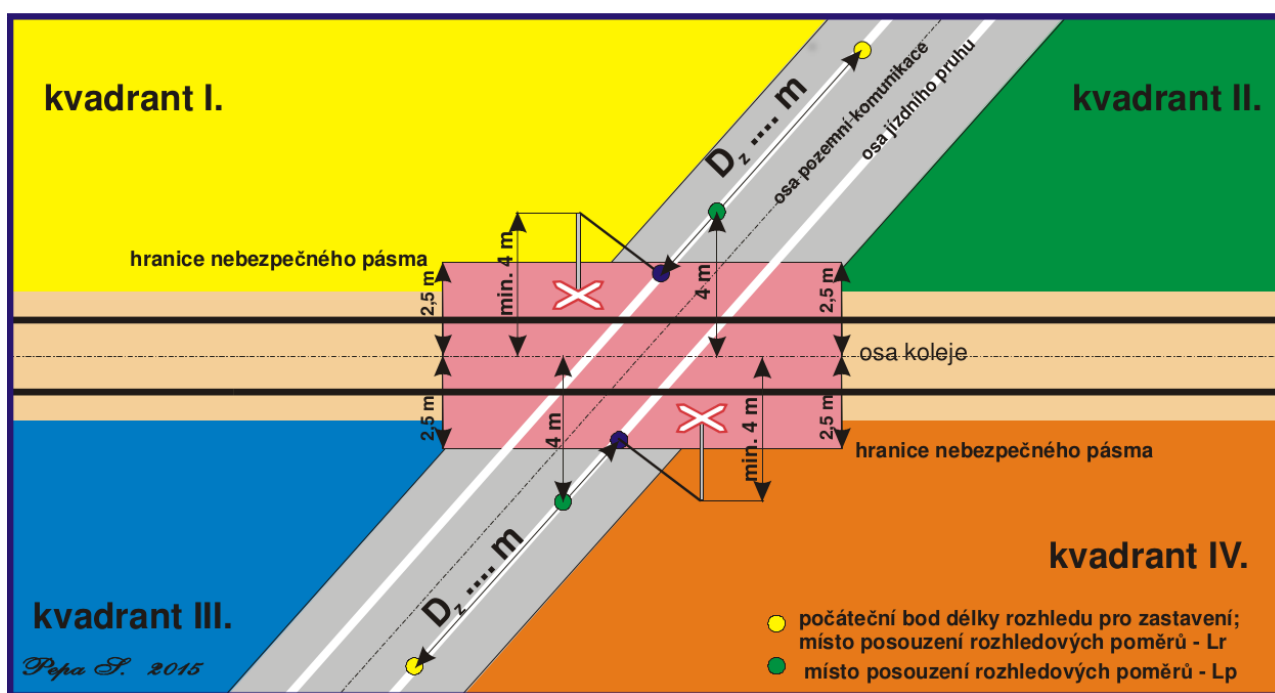
Obr. č. 5: Schéma přejezdu bez závor

Rozhledové pole na přejezdu se stanoví a přezkouší pro každý kvadrant křížení zvlášť.

Dle čl. 7.4.4 ČSN 73 6380 v rozhledovém poli nesmí být nic, co by stěžovalo rozhled. Zejména tam nesmí být vysazovány stromy, keře, pěstovány vysoké plodiny, zakládány zahrady, zřizovány ploty nebo zídky nebo protihlukové clony, pokud by, pro rozhled nepříznivě zasahovaly do výše větší než 0,9 m nad vozovku. Rozhled nesmí být omezován ani stavbami jakéhokoliv určení.
