Závěrečná zpráva o výsledcích šetření mimořádné události

Střetnutí vlaku Os 27714 s osobním automobilem na železničním přejezdu P558, v km 25,744 na dráze železniční, regionální, mezi dopravnou D3 Hostomice pod Brdy a železniční stanicí Lochovice

Accident and incident investigation report

Collision of a regional passenger train No. 27714 with a car at the level crossing No. P558 between Hostomice pod Brdy operational control point and Lochovice station

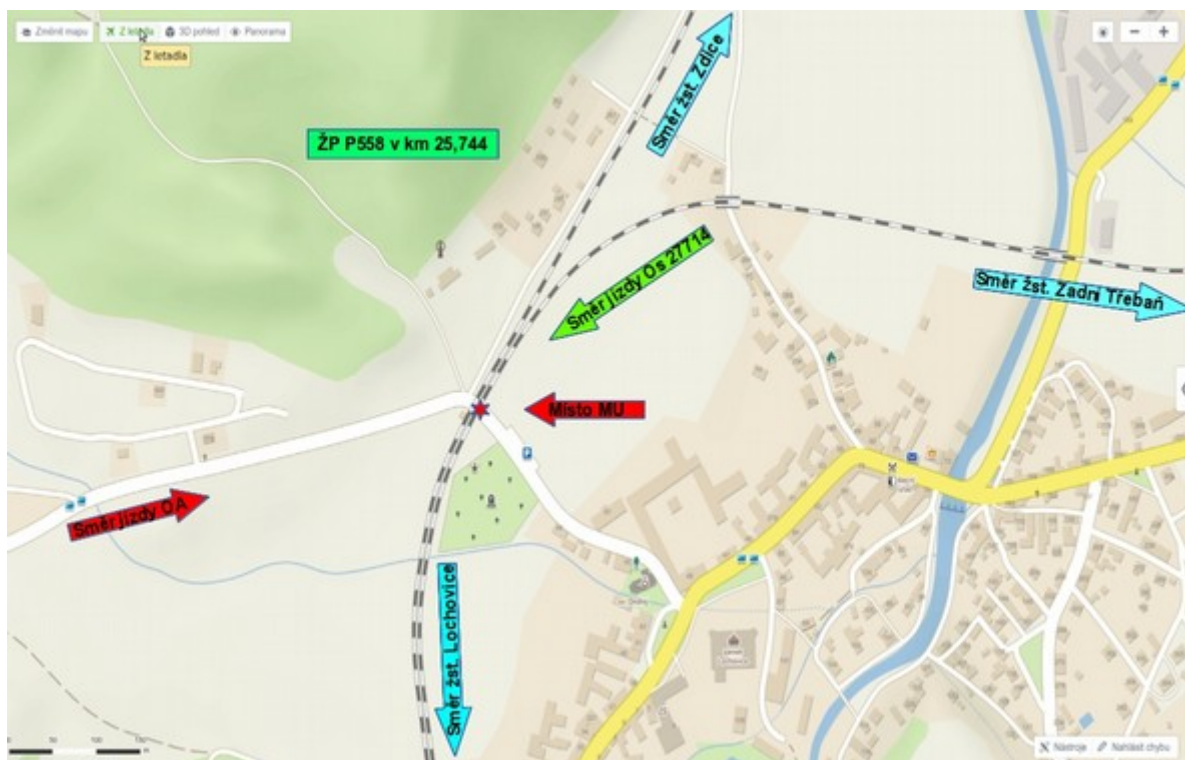
Obr. č. 2: Schéma místa vzniku MU

Dne 30. 7. 2017 v 17.13 h se vlak Os 27714 jedoucí ze žst. Zadní Třebaň do žst. Lochovice střetl na železničním přejezdu P558 s osobním automobilem.
