**Střetnutí vlaku Služ 163920 s cyklistou na železničním přechodu P5339
v km 77,275 na dráze železniční, celostátní, mezi železničními stanicemi
Slatiňany a Chrudim**

Investigation Report of Railway Accident

**Collision of service train No. 163920 with a cyclist at the level crossing
for pedestrian No. P5339, between Slatiňany and Chrudim stations**

č. j.: 6-2599/2014/DI

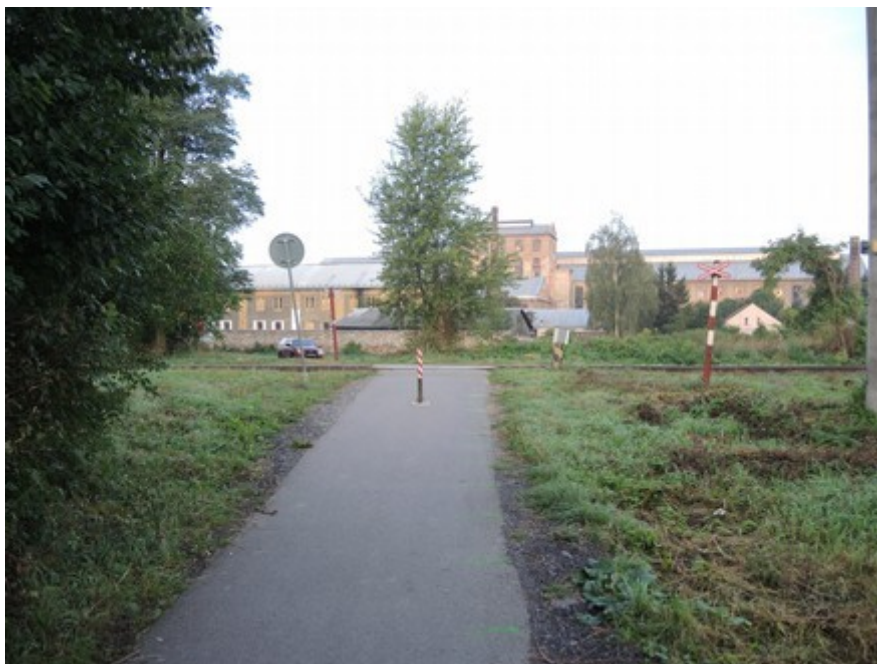
k MU došlo na železničním přechodu P5339 v km 77,275, zabezpečeném pouze výstražnými kříži. Cyklista vjel na ŽP vpravo ze směru jízdy SHDV, tj. ve směru z cyklostezky vedoucí z Chrudimi do Slatiňan podél řeky Chrudimky, přímo před čelo jedoucího SHDV. Došlo k jeho kontaktu s pravou přední částí speciálního vozu, který je součástí SHDV a tvořil jeho čelo. Cyklista byl nárazem odhozen vpravo ve směru jízdy vedle koleje, cca 8 m za ŽP. Při srážce došlo ke zranění cyklisty a k poškození jízdního kola a pravého předního světla na speciálním vozu tvořícím čelo SHDV. Čelo vlaku Služ 163290 zastavilo v km 77,451, tj. 176 m za ŽP.
