The Rail Safety Inspection Office

### **Investigation Report of Railway Accident**

Derailment of six wagons of a freight train No. 360542 at Kolín station

Tuesday, 30<sup>th</sup> August 2016

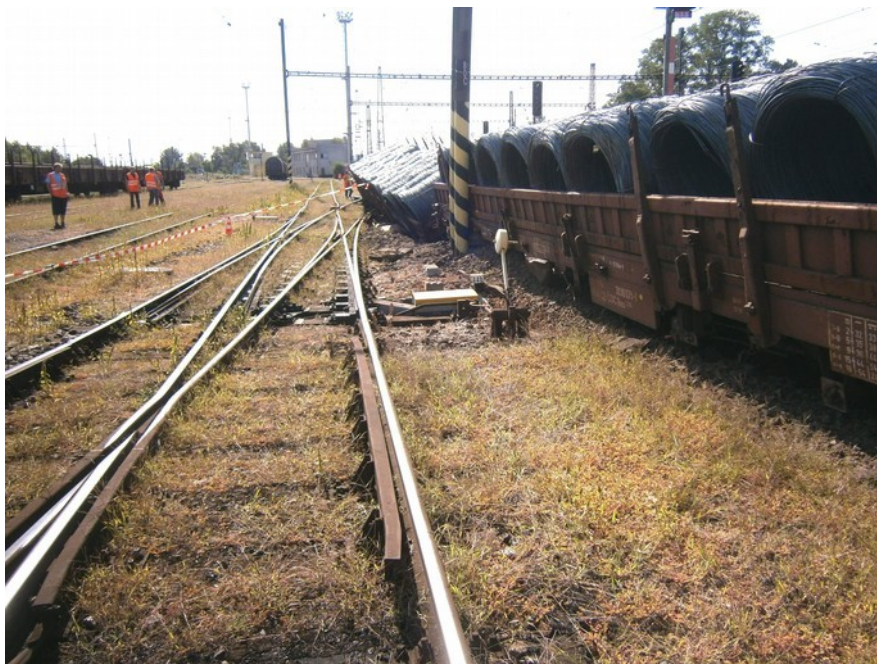
Popis události: za jízdy vlaku Pn 360542 došlo k vykolejení šesti ložených tažených drážních vozidel.

Dráha, místo: dráha celostátní, žst. Kolín, seřadovací nádraží, výhybka č. 38, km 346,325.
