The Rail Safety Inspection Office

Investigation Report of Railway Accident

Collision of shunting operation with a set of wagons with consequent
derailment at „Doly Bílina – úpravna uhlí Ledvice“ siding

č. j.: 6-3110/2015/DI

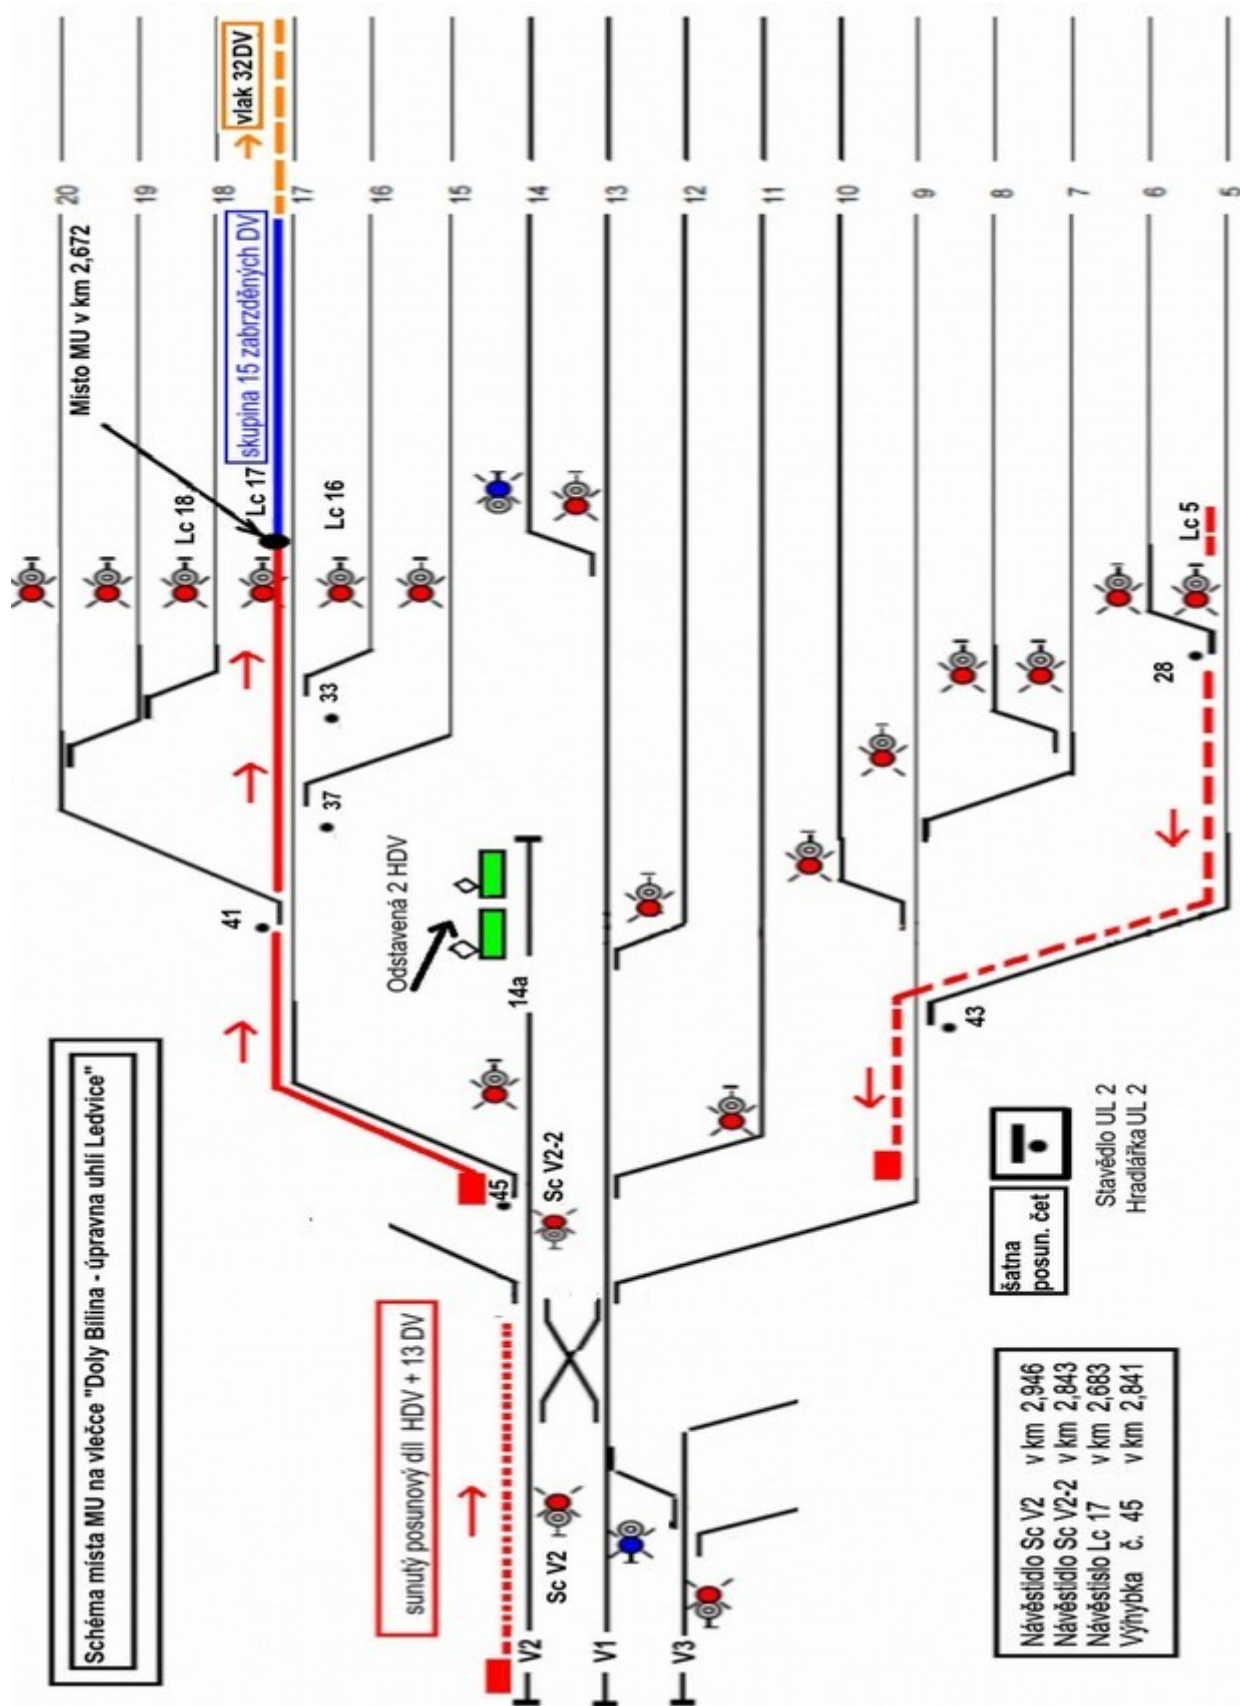
Obr. č. 3: Schéma místa MU.

Čelo lokomotivy sunutého posunového dílu bylo při ohledání nalezeno u výhybkového návěstidla výhybky č. 45. Lokomotiva byla spojena s 13 loženými vozy řady Falls šroubovkou a průběžné potrubí samočinné tlakové brzdy bylo propojeno.

Vůz č. 31 54 CZ-ČDC 66 79 435-3, řazený jako 1. vůz v čele sunutého posunového dílu, byl deformovaný nárazem a vykolejený oběma podvozky. Nárazníky zadní části vozu ve směru jízdy byly zaraženy do skříně 2. vozu od čela sunutého dílu, nárazníky pronikly až do nákladního prostoru. Přechodový můstek na zadní části vozu byl deformován. Čelo 1. vozu bylo ve vzdálenosti 11,4 m za návěstidlem Lc18 ve směru sunutí.

Vůz č. 81 54 CZ-ČDC 66 78 379-3, řazený jako 2. vůz od čela sunutého posunového dílu, měl deformovaný rám, byl vykolejený zadním podvozkem vlevo a předním podvozkem vpravo ve směru jízdy. Vůz měl poškozený přechodový můstek a byl přední částí skříně opřen o vyvrácený stožár návěstidla Lc16. Vůz byl zaražen nárazecím ústrojím pod přechodový můstek 1. vozu od čela sunutého posunového dílu. Z vozu se vysypalo uhlí.

Vůz č. 81 54 CZ-ČDC 66 81 464-8, řazený jako 4. vůz od čela sunutého posunového dílu, měl nárazem poškozený přechodový můstek a byl nárazecím ústrojím vražen do přechodového můstku 3. vozu od čela sunutého posunového dílu.

První vůz odstavené zabrzděné skupiny 15 vozů (81 54 CZ-ČDC 66 77 823-1) stál ve vzdálenosti 4,5 m od čela sunutého posunového dílu, nebyl vykolejený a zadní nárazníky byly poškozené od nárazu.

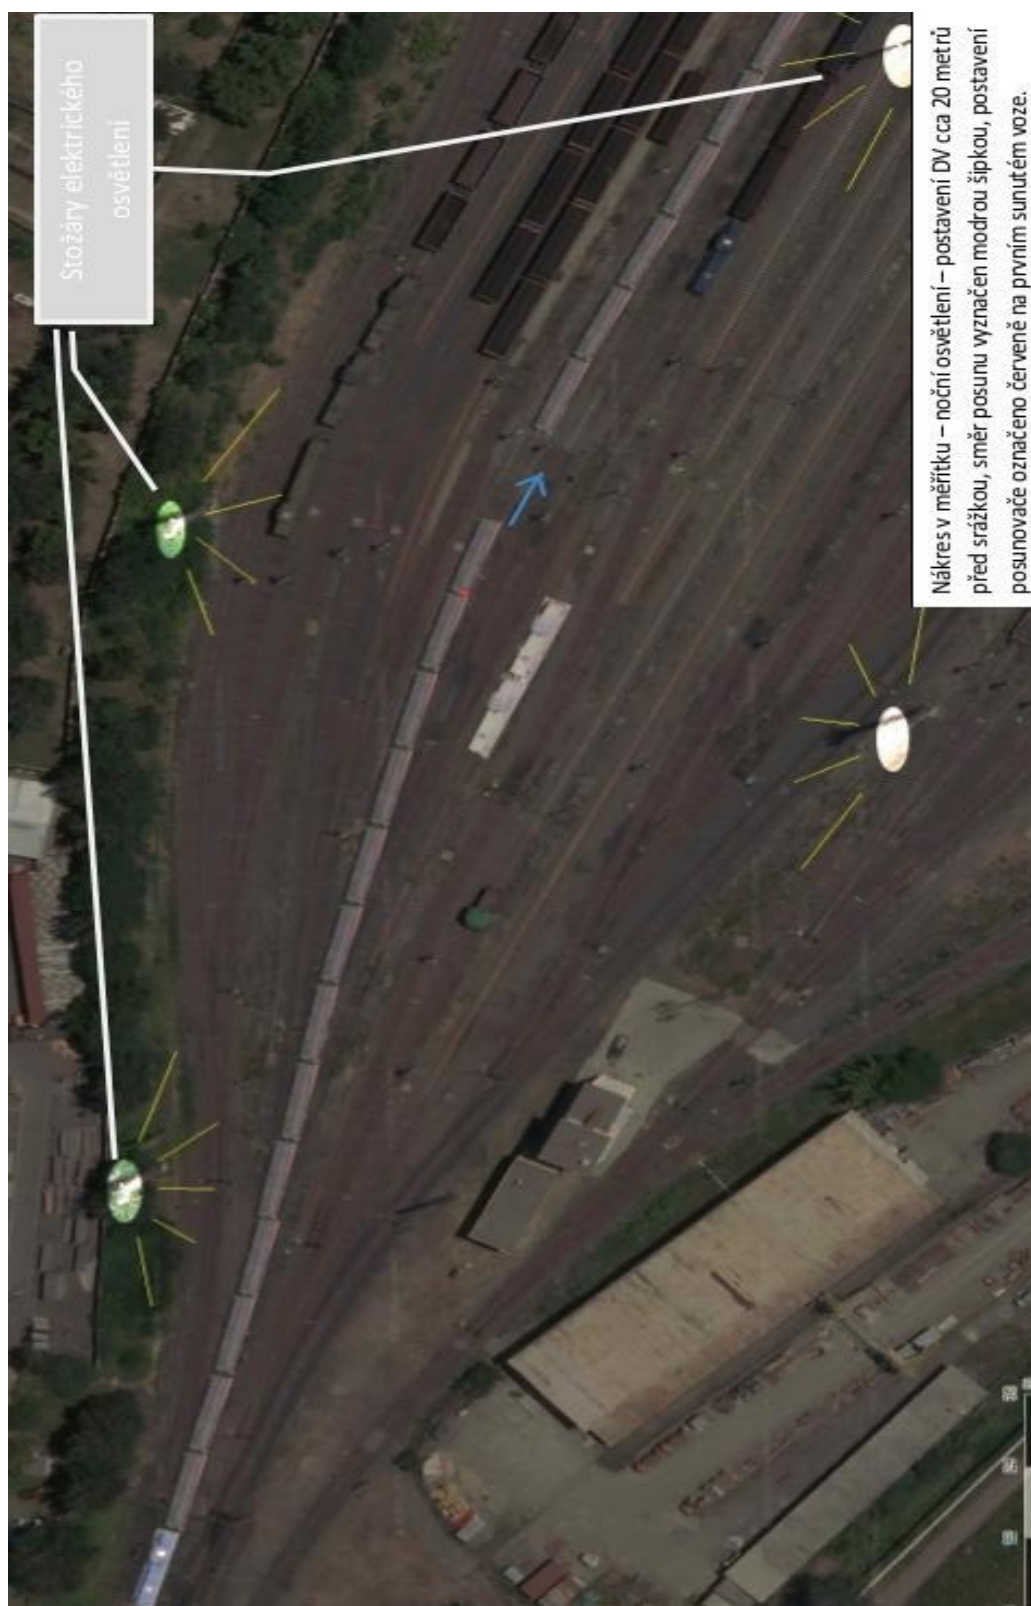
Obr. č. 4: Schéma polohy drážních vozidel před srážkou

Dne 30. 9. 2015 v 0:55 h se sunutý posunový díl složený z motorové lokomotivy řady 740 a 13 ložených vozů řady Falls srazil s odstavenou skupinou 15 ložených zabrzděných vozů řady Falls v km 2,672 na 17. koleji vlečky „Doly Bílina – úpravna uhlí Ledvice“, v prostoru relačních kolejí. Koleje č. 15 až 23 jsou relační koleje určené pro tvorbu ucelených vlaků. Ke srážce došlo při rychlosti 25 km·h⁻¹. Následkem srážky vykolejily první 3 vozy sunutého posunového dílu a došlo k smrtelné újmě na zdraví vedoucího posunu.
