The Rail Safety Inspection Office

**Nedovolená jízda vlaku Nex 163602 kolem odjezdového návěstidla L2
žst. Řehlovice a následná srážka s vlakem Pn 59040**

Investigation Report of Railway Accident

**Unauthorized movement of a freight train No. 163602 behind a departure signal L2 at
Řehlovice station and a consequent collision with a freight train No. 59040**

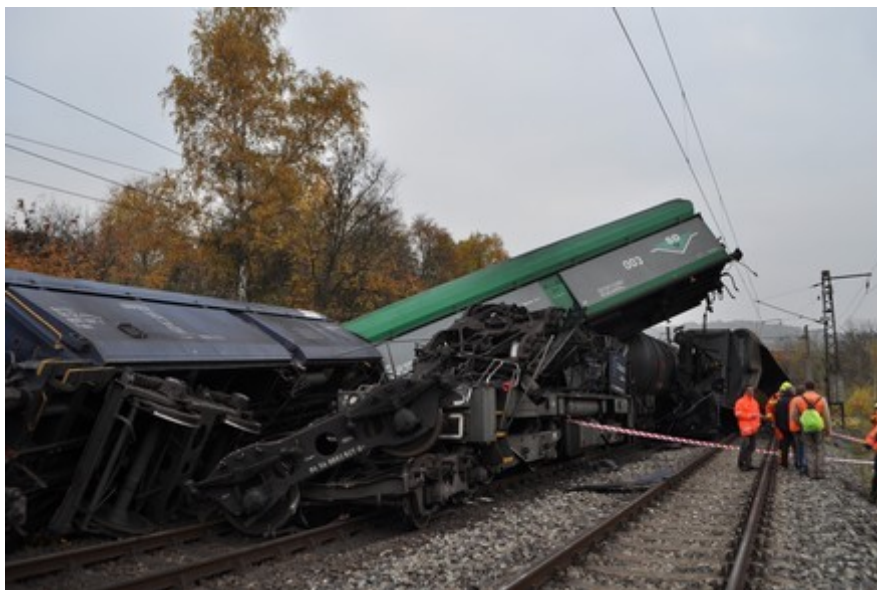
- Skupina události: závažná nehoda.
- Vznik události: 30. 10. 2015, 4:57 h.
- Popis události: nedovolená jízda vlaku Nex 163602 kolem odjezdového návěstidla L2 žst. Řehlovice v poloze zakazující jízdu a následná srážka s vlakem Pn 59040 a vykolejení 4 vozů tohoto vlaku.
- Dráha, místo: dráha železniční, celostátní; žst. Řehlovice, 2. staniční kolej, odjezdové návěstidlo L2, km 7,356; následně srážka a vykolejení drážních vozidel v km 12,320, 2. traťová kolej mezi žst. Řehlovice a Úpořiny.
- Zúčastnění: Správa železniční dopravní cesty, státní organizace (provozovatel dráhy);
UNIPETROL DOPRAVA, s. r. o. (dopravce vlaku Nex 163602);
SD - Kolejová doprava, a. s. (dopravce vlaku Pn 59040).
- Následky: 1 usmrcený;
celková škoda 20 837 339 Kč.
- Bezprostřední příčiny:
- nedovolená jízda vlaku Nex 163602 za odjezdové návěstidlo L2 s návěstí „Stůj“ v žst. Řehlovice.

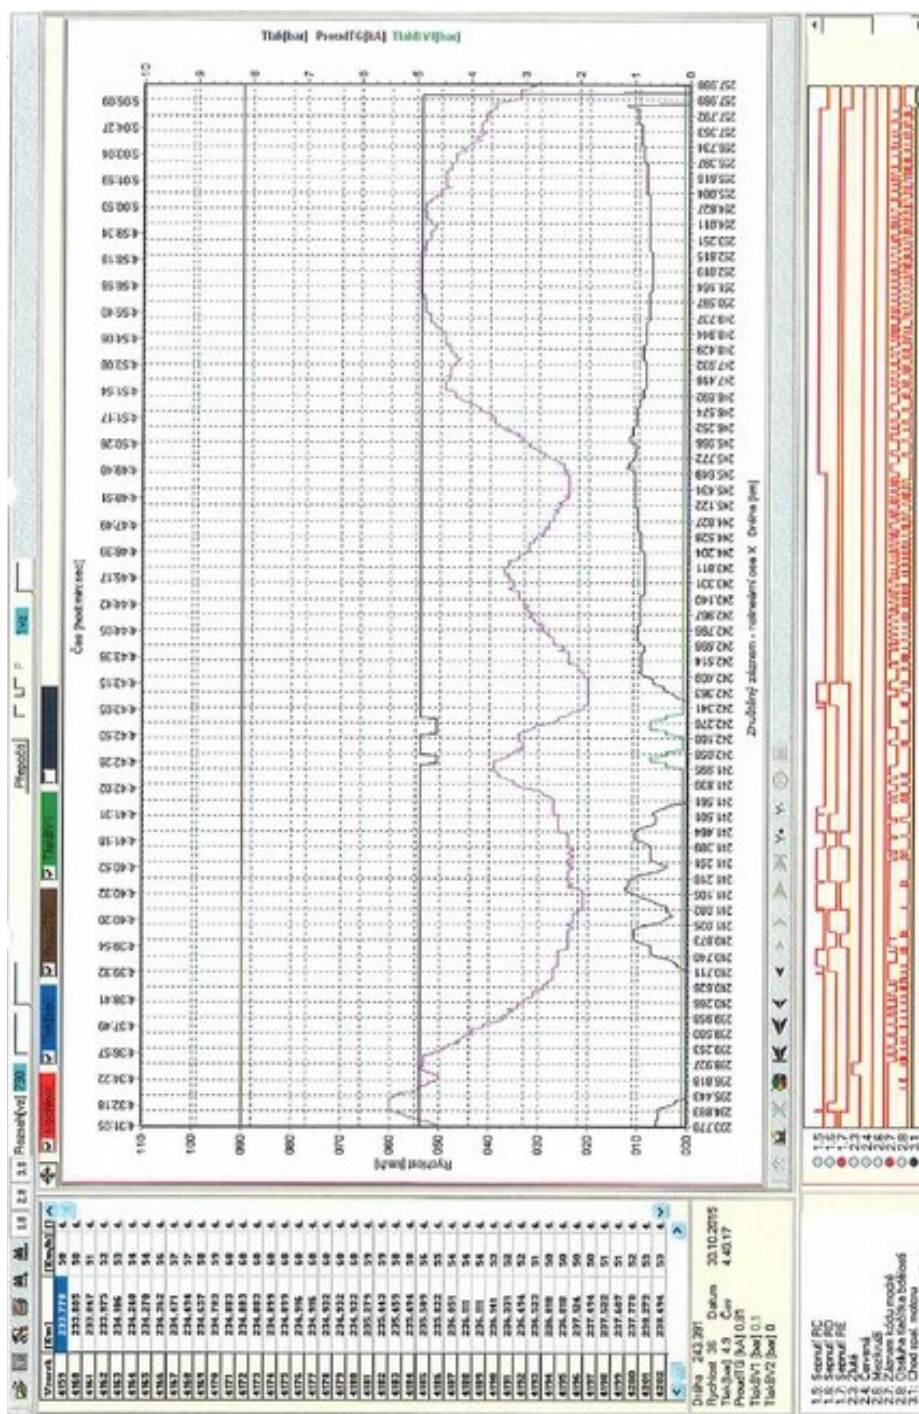
Vzhledem k poškození HDV nebylo možné provést korekci času standardní cestou, korekce času byla tedy provedena porovnáním záznamů z rychloměru s daty přenášenými z HDV online pomocí systému GPS SDV43 a neodpovídá o 3 sekundy záznamům z ostatních zdrojů.
