## **Závěrečná zpráva o výsledcích šetření mimořádné události**

Střetnutí vlaku Os 15900 s osobním automobilem na železničním  
přejezdu P3737 mezi dopravnou D3 Skovice a žst. Čáslav místní nádraží

### **Accident and incident investigation report**

Collision of the regional passenger train No. 15900 with a car at the level  
crossing No. P3737 between Skovice operational control point and  
Čáslav místní nádraží station

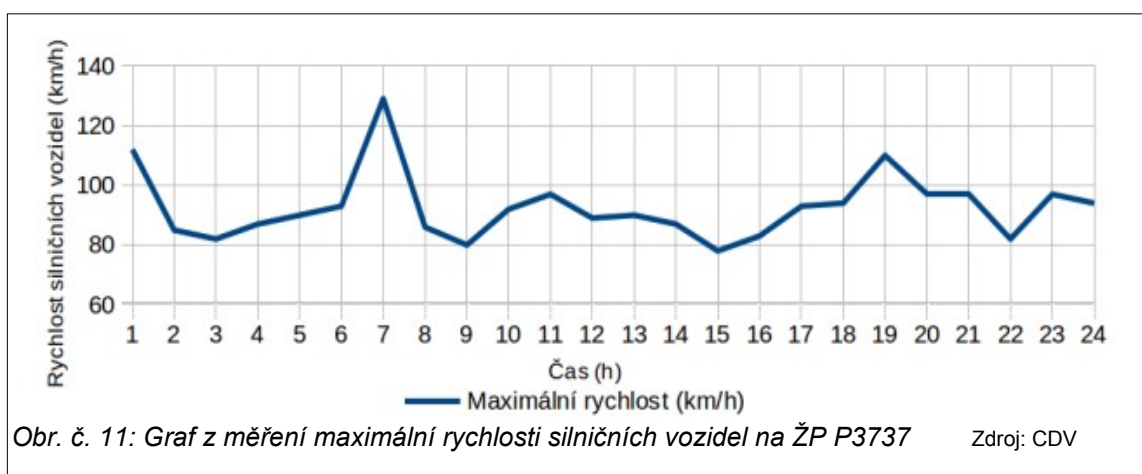
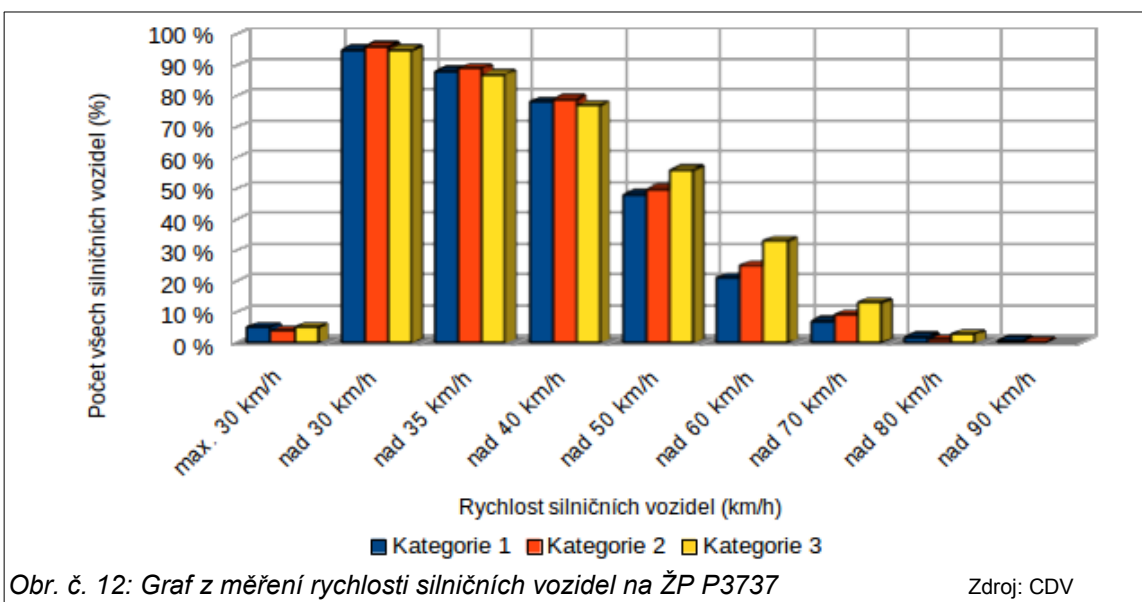
V tabulce jsou silniční vozidla podle kategorie, rychlosti a směru jízdy vozidel.

Nejrychleji projelo vozidlo přes přejezd rychlostí 129 km.h<sup>-1</sup>.

- Rychlost 30 km.h<sup>-1</sup> překročilo 11 026 vozidel, tj. 95 % všech vozidel.
- Rychlost 50 km.h<sup>-1</sup> překročilo 5 570 vozidel, tj. 48 % všech vozidel.
- Rychlost 90 km.h<sup>-1</sup> překročilo 696 vozidel, tj. 0,6 % všech vozidel.
