The Rail Safety Inspection Office

Závěrečná zpráva o výsledcích šetření mimořádné události

Accident and incident investigation report

Unintended movement of the freight train No. 62145 on to the occupied
station track at Jihlava město station

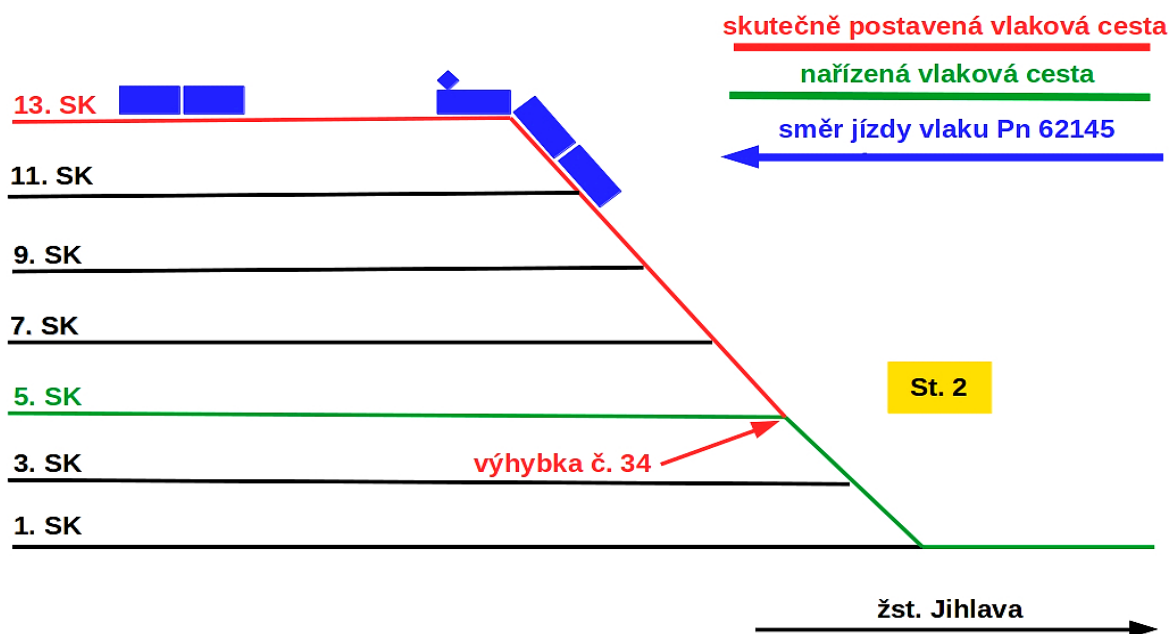
Obr. č. 2: Schéma místa vzniku MU

Dne 31. 3. 2017 v 15.18 h došlo v žst. Jihlava město k vjezdu vlaku Pn 62145 na SK č. 13 obsazenou odstavenými drážními vozidly. Čelo HDV zastavilo 22 m před těmito DV. Při MU nedošlo k újmě na zdraví a nevznikla škoda na majetku provozovatele dráhy

a provozovatele drážní dopravy.
