Zpráva o výsledcích šetření příčin a okolností vzniku mimořádné události

Poškození trakčního vedení a sběrače HDV vlaku Os 9958 na dráze železniční,
celostátní, mezi železničními stanicemi Praha-Smíchov a Praha-Radotín

Investigation Report of Railway Accident

Damage of the overhead contact line and the pantograph of the regional passenger
train No. 9958 between Praha-Smíchov and Praha-Radotín stations

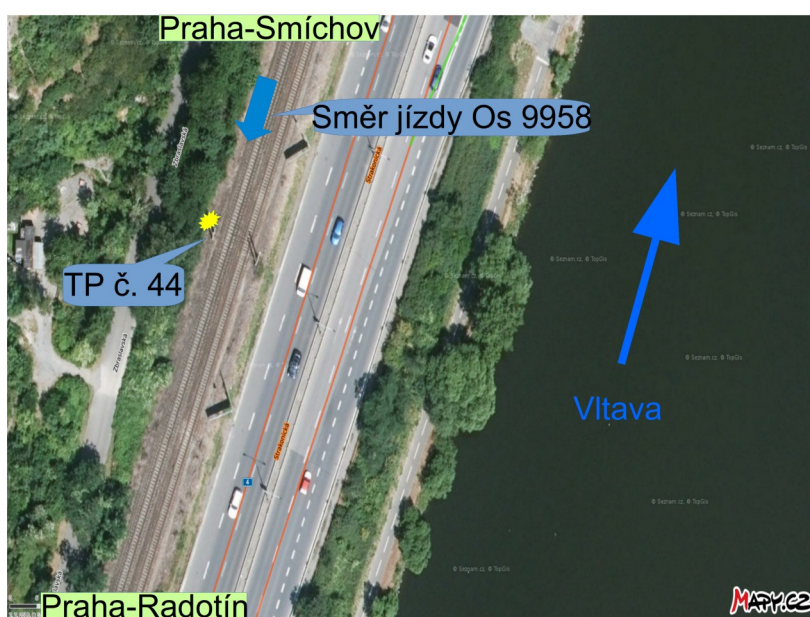
Obr. č. 2: Schéma místa MU.

trakční vedení 2. TK v úseku od zastávky Praha-Velká Chuchle k žst. Praha-Smíchov. V kilometru 3,278 byl ve 2. TK na trakční podpěře č. 44 nalezen prasklý izolátor šikmé konzole ramena L_2 (viz obr. č. 2). Vizualně byl lom izolátoru zhodnocen jako čerstvý, křehký. Šikmá konzole se zachytila částí odlomeného izolátoru za kovový úhelník, na němž byl izolátor připevněn k trakční podpěře. Dále byl zjištěn ohnutý boční držák trakčního vedení (viz obr. č. 5). Ve vzdálenosti 5 metrů před trakční podpěrou č. 44 bylo v km 3,273 nalezeno poškozené propojovací lano odstupující a příchozí větve trakčního vedení. Konec lana příchozí větve visel z trakčního vedení svisle do průjezdného průřezu 2. TK. Ke stržení trolejového drátu nedošlo. Prohlídkou z MVTV bylo dále zjištěno, že bylo poškozeno 9 závěsů mezi trolejovým drátem a nosným lanem. Jiné poškození trakčního vedení zjištěno nebylo. Drážní inspekce předmětný izolátor zajistila.

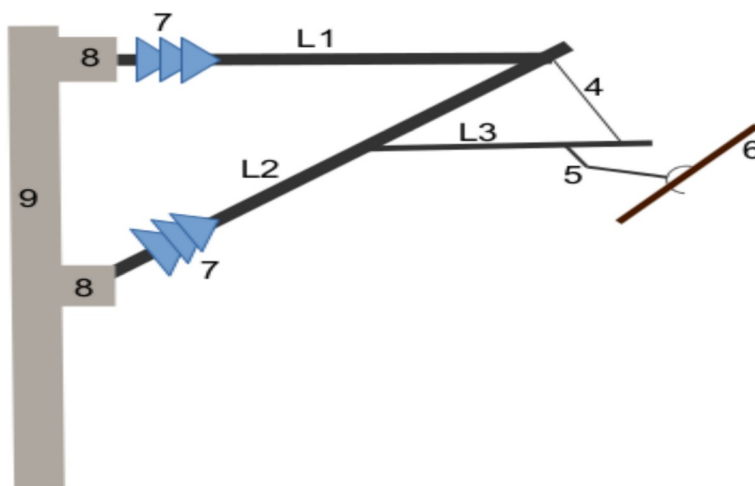
Obr. č. 4: Umístění součástí TV na TP

- prasknutí podpěrného izolátoru DIP typ oko – vana v šikmé konzoli (ramenu) L₂ trakční podpěry č. 44, z důvodu dlouhodobého snižování kritické meze pevnosti a dlouhodobého rozvoje mikrotrhliny v předmětném izolátoru.
