The Rail Safety Inspection Office

Nedovolená jízda vlaku Mn 81300 za hlavní (odjezdové) návěstidlo S90P
v železniční stanici Bludov s následným vykolejením hnacího drážního vozidla

Accident and incident investigation report

Unauthorized movement of the freight train No. 81300 behind the main
(departure) signal device S90P with the consequent derailment of the
locomotive at Bludov station

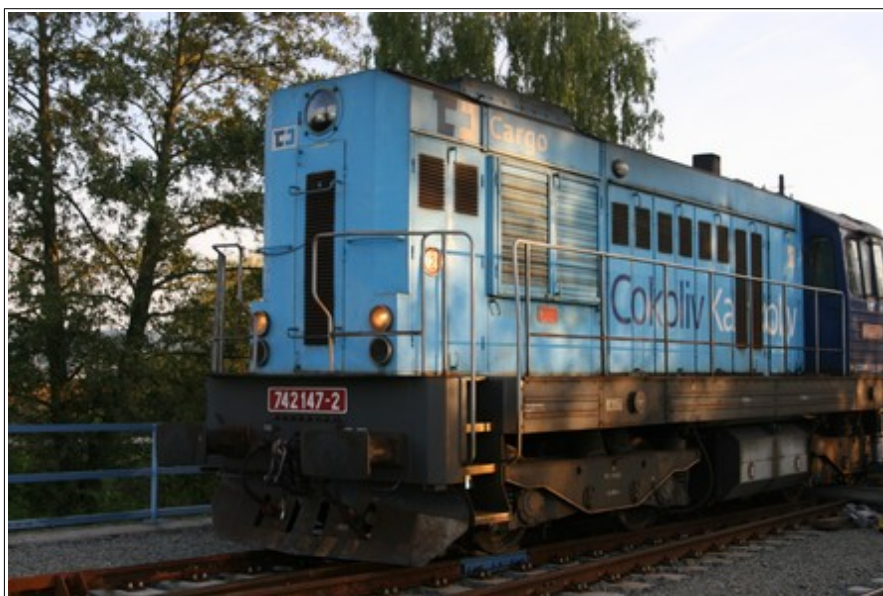
Skupina události:	incident.
Vznik události:	31. 8. 2017, 1.36.59 h.
Popis události:	nedovolená jízda vlaku Mn 81300 za hlavní (odjezdové) návěstidlo S90P železniční stanice Bludov, které návěstilo návěst „Stůj“, s následným vykolejením hnacího drážního vozidla.
Dráha, místo:	dráha železniční, kategorie celostátní, Bludov Sudkov – Bludov Chromeč, železniční stanice Bludov, staniční kolej č. 90, postřelmovské zhlaví, hlavní (odjezdové) návěstidlo S90P, km 0,106, kdy místem následného vykolejení je výhybka č. 2, km 0,093.
Zúčastnění:	Správa železniční dopravní cesty, státní organizace (provozovatel dráhy); ČD Cargo, a. s. (dopravce vlaku Mn 81300).
Následky:	při mimořádné události nedošlo k újmě na zdraví; celková škoda 79 863 Kč.
