Závěrečná zpráva o výsledcích šetření mimořádné události

Vykolejení vlaku R 655 v železniční stanici Hluboká nad Vltavou-Zámostí

Accident and incident investigation report

Derailment of the long distance passenger train No. 655 at Hluboká nad Vltavou-Zámostí station

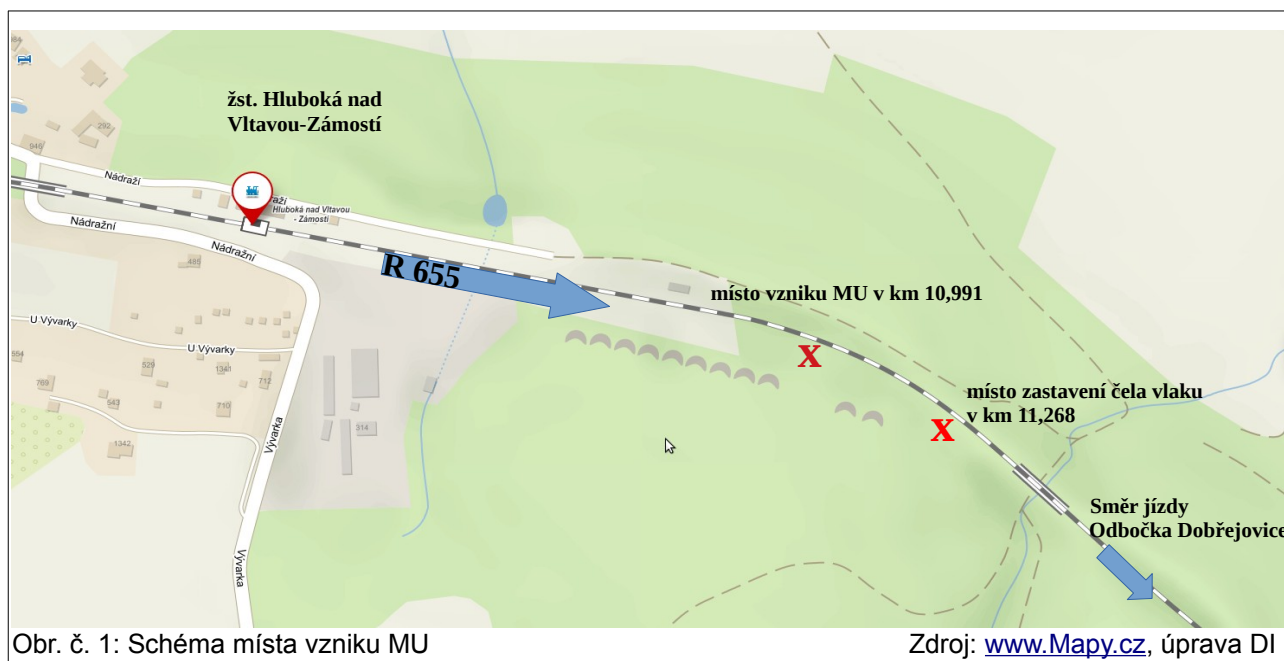
- náhlý lom levého přímého jazyka výhybky č. 11 v době jeho pojíždění vlakem R 655.

úsecích jednokolejná. Jednoduchá výhybka č. 11 v km 11,004 mezi 3. SK a 1. SK byla vybavena elektromotorickým přestavňákem s čelistovým závěrem.
