The Rail Safety Inspection Office

Vykolejení vlaku Os 9803 v železniční stanici Kladno

Accident and incident investigation report

Derailment of the regional passenger train No. 9803 at Kladno station

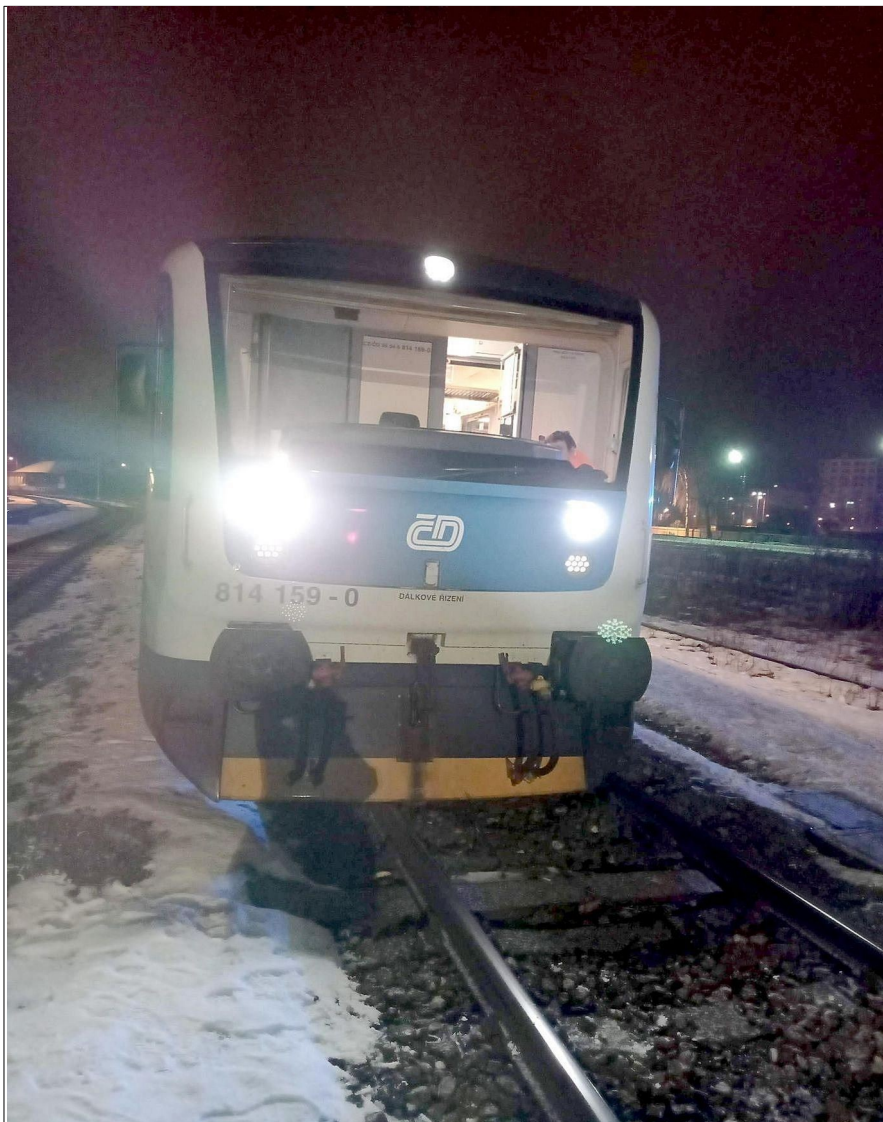
Vznik události:	1. 2. 2021, 23:04 h.
Popis události:	vykolejení hnacího drážního vozidla vlaku Os 9803 dvěma dvojkolími.
Dráha, místo:	dráha železniční, kategorie celostátní, železniční stanice Kladno, výhybka č. 32, km 27,740.
Zúčastnění:	Správa železnic, státní organizace (provozovatel dráhy); České dráhy, a. s. (dopravce vlaku Os 9803).
Následky:	bez újmy na zdraví osob; celková škoda 58 376 Kč.

- jízda vlaku Os 9803 přes lom jazyka výhybky č. 32 způsobený porušením jeho nosného průřezu mechanismem transkrystalického štěpného lomu šířícího se z čel dílčích únavových trhlin v patě a ve stojině jazyka.

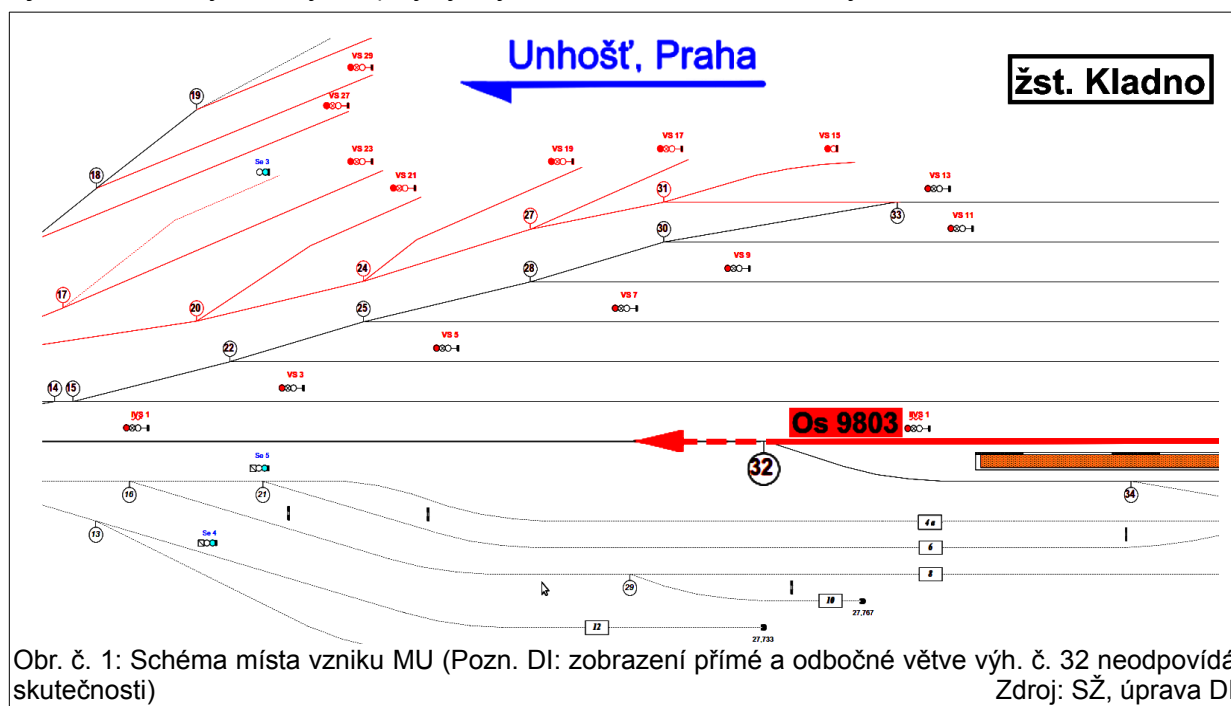
Železniční stanice Kladno leží na dráze železniční, kategorie celostátní, Praha-Bubny – Kladno. Místo MU se nacházelo na zhlaví směr Unhošť, na výhybce č. 32. Výhybka byla v době vzniku MU přestavená odbočným směrem pro odjezd vlaku Os 9803 z 1. SK směr Unhošť a byla pojížděna po hrotu. Bod „0“ byl ve výměnové části na pravém jazyku (pojížděném levými koly DV) výhybky č. 32 v km 27,740 dráhy.
