The Rail Safety Inspection Office

Accident and incident investigation report

Fracture of the point blade of the switch, derailment, re-railing and unsecured
movement of the regional passenger train No. 4817 at the
Náměšť nad Oslavou station

Wednesday, 3rd March 2021

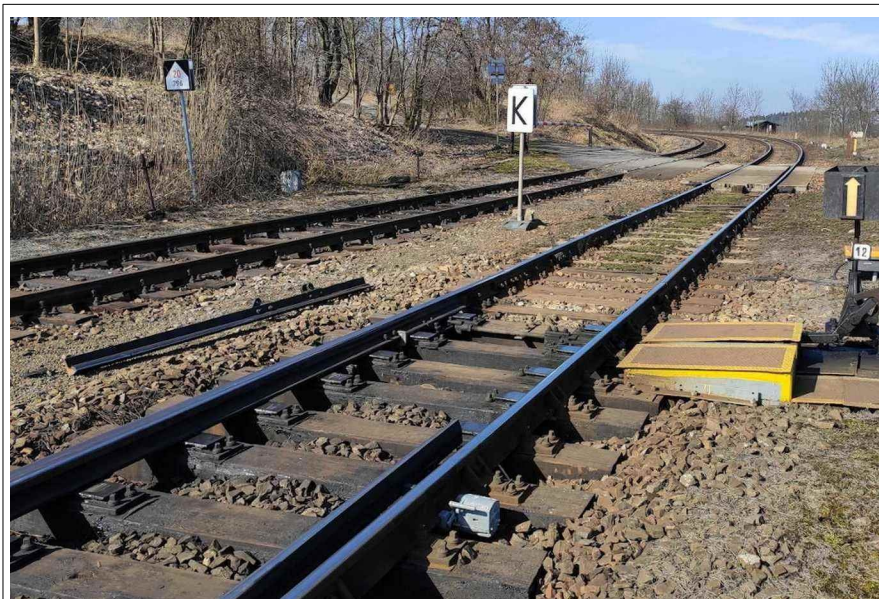
Vznik události:	3. 3. 2021, 7:18 h.
Popis události:	lom jazyka výhybky č. 12, vykolejení a samovolné nakolejení vlaku Os 4817 a jeho následná nezajištěná jízda na jinou kolej.
Dráha, místo:	dráha železniční, kategorie celostátní, Brno-Horní Heršpice – Jihlava, železniční stanice Náměšť nad Oslavou, výhybka č. 12 v km 30,045 (místo lomu jazyka) a v km 30,044 (bod „0“). Místo nezajištěné jízdy vlaku Os 4817 se nacházelo směrem od výhybky č. 12 do místa zastavení před výpravní budovou na 3. staniční koleji.
Zúčastnění:	Správa železnic, státní organizace (provozovatel dráhy); České dráhy, a. s. (dopravce vlaku Os 4817).
Následky:	bez újmy na zdraví osob; celková škoda 120 976 Kč.

- lom levého jazyka výhybky č. 12 vlivem únavové trhliny, vzniklé povrchovým poškozením jazyka, a jízda vlaku Os 4817 přes tuto výhybku, nacházející se díky lomu jazyka v technickém stavu, který nezajistil bezpečné vedení vlaku zamýšleným směrem.
