Accident and incident investigation report

Unauthorized movement of the freight train No. 47342 behind the signal device L1 and entry to the train route for the regional passenger train No. 9629 at Roztoky u Prahy station

č. j.: 6-1211/2021/DI

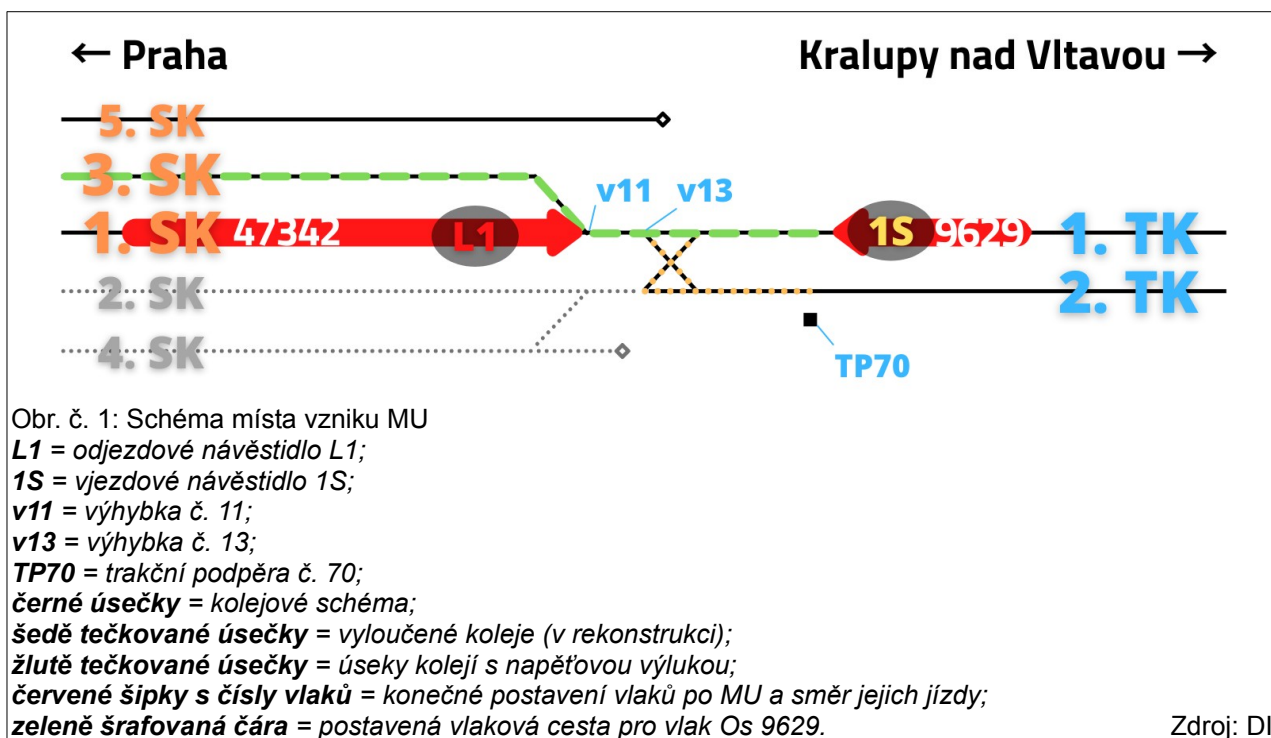
Vlak Nex 47342 stál v žst. Roztoky u Prahy 50 m za návěstidlem L1 v prostoru srdcovky výhybky č. 11, která byla přestavena směrem na 3. SK pro vjezd vlaku Os 9629 z opačného směru. Vlak Os 9629 zastavil na kralupském záhlaví stanice 18 m za návěstidlem 1S. Vlaky zastavily 762 m od sebe.

Vlak Nex 47342 stál na 1. SK, jeho čelo bylo v prostoru srdcovky výhybky č. 11 v km 421,988, tj. 50 m za odjezdovým návěstidlem L1 (km 421,938). Výhybka č. 11 byla přestavená směrem na 3. SK pro jízdu protisměrně jedoucího vlaku Os 9629. Vlak byl veden ze stanoviště č. 1 HDV 91 80 6 189 840-2. Délka vlaku Nex 47342 činila 424 m, 108 náprav, hmotnost 662 t. Potřebná brzdící procenta činila 62 %, skutečná brzdící procenta činila 116 %. Souprava vlaku byla označena návěstmi Začátek vlaku a Konec vlaku. Brzdič průběžné brzdy byl ohledán v poloze „FÜ“ (plnicí švih). Ovladač E-brzdy byl nalezen v poloze „FA“ (jízdní poloha). Ovladač přímočinné brzdy byl nalezen v poloze „zabrzdit“. Tlak v brzdových válcích činil 3,4 baru. Tlak v hlavním potrubí činil 5,0 baru. Tlak v hlavním vzduchojemu činil 9,8 baru. Na panelu radiostanice byl naladěn vlak 47342 na síti GSM-R (CZ).
