Závěrečná zpráva o výsledcích šetření mimořádné události

Nedovolená jízda vlaku Os 9608 za hlavní návěstidlo s návěstí zakazující jízdu
a vjetí do postavené vlakové cesty pro protijedoucí vlak Os 6903 v železniční
stanici Praha Masarykovo nádraží

Accident and incident investigation report

Unauthorized movement of the regional passenger train No. 9608 behind the main
signal device and entry to the train route for the regional passenger train No. 6903
at Praha Masarykovo nádraží station

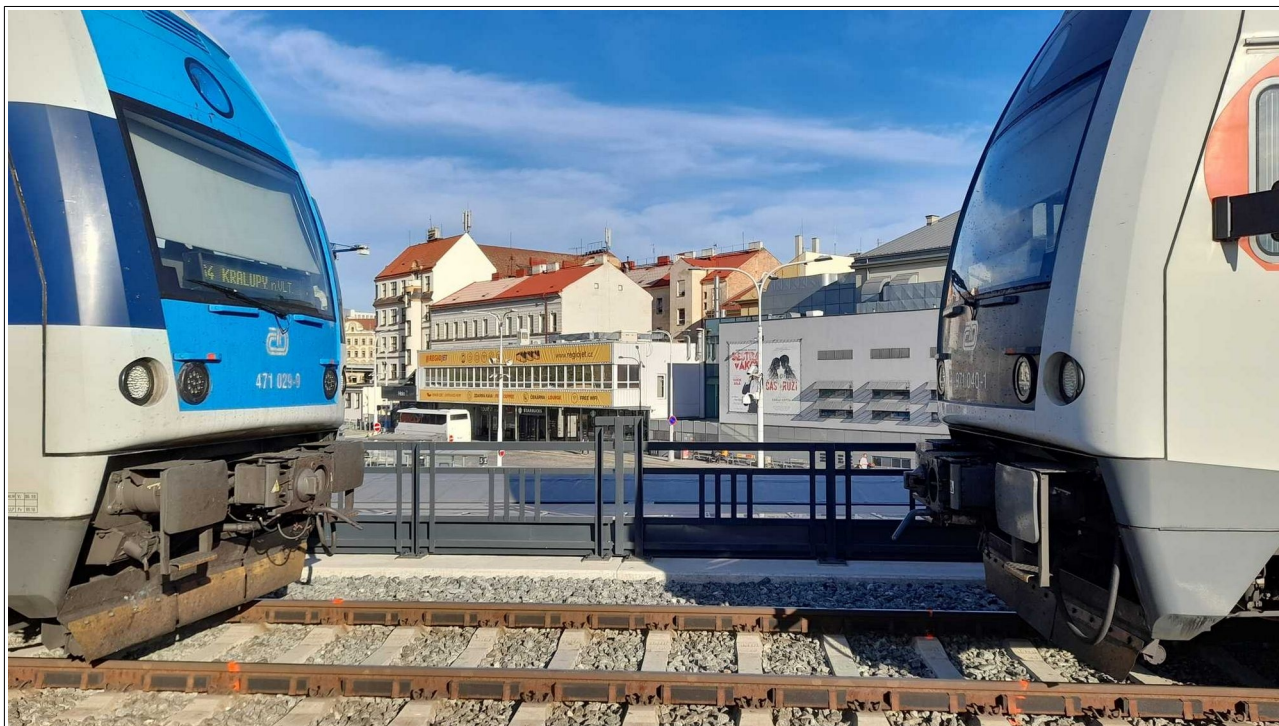
Zdroj: Drážní inspekce

Popis události: nedovolená jízda vlaku Os 9608 za hlavní návěstidlo s návěstí zakazující jízdu a vjetí do vlakové cesty postavené pro jízdu protijedoucího vlaku Os 6903.

Dráha, místo: dráha železniční, kategorie celostátní, železniční stanice Praha Masarykovo nádraží, obvod Dvorana, hlavní (cestové) návěstidlo Sc7, km 410,378.
