## **Závěrečná zpráva o výsledcích šetření mimořádné události**

Srážka sunutého posunového dílu se stojícími drážními vozidly v železniční stanici  
Olomouc hlavní nádraží

## **Accident and incident investigation report**

Collision of the shunting operation with the standing rolling stocks at  
Olomouc hlavní nádraží station

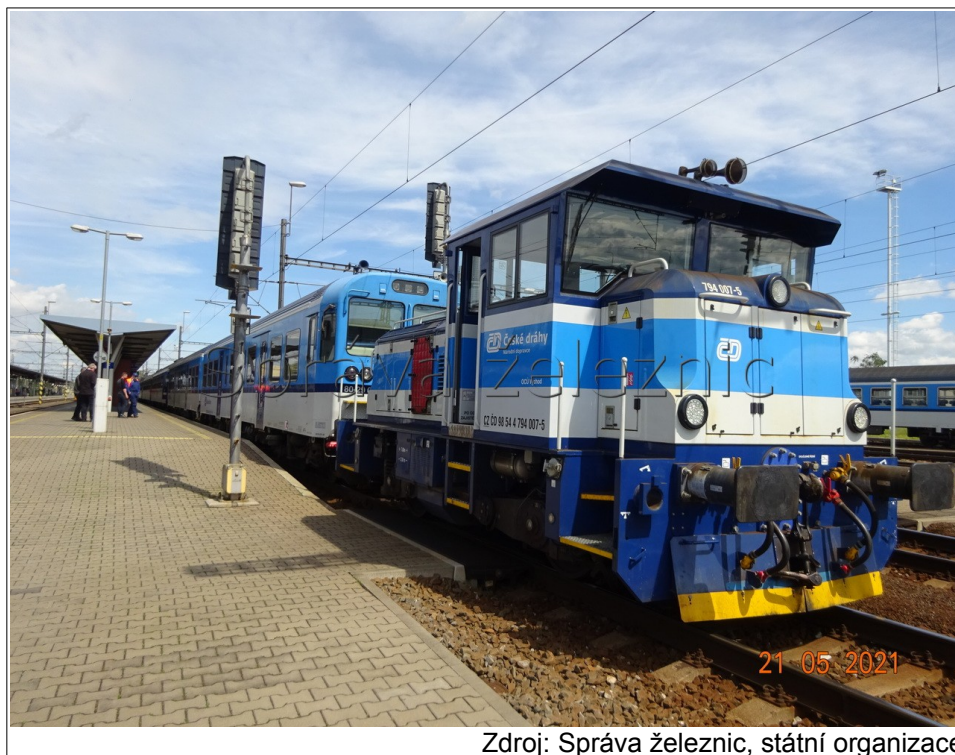
Popis události: srážka sunutého posunového dílu se stojícími drážními vozidly.

Dráha, místo: dráha železniční, kategorie celostátní, železniční stanice Olomouc hl. n., obvod osobního nádraží, staniční kolej č. 8, km 86,982.

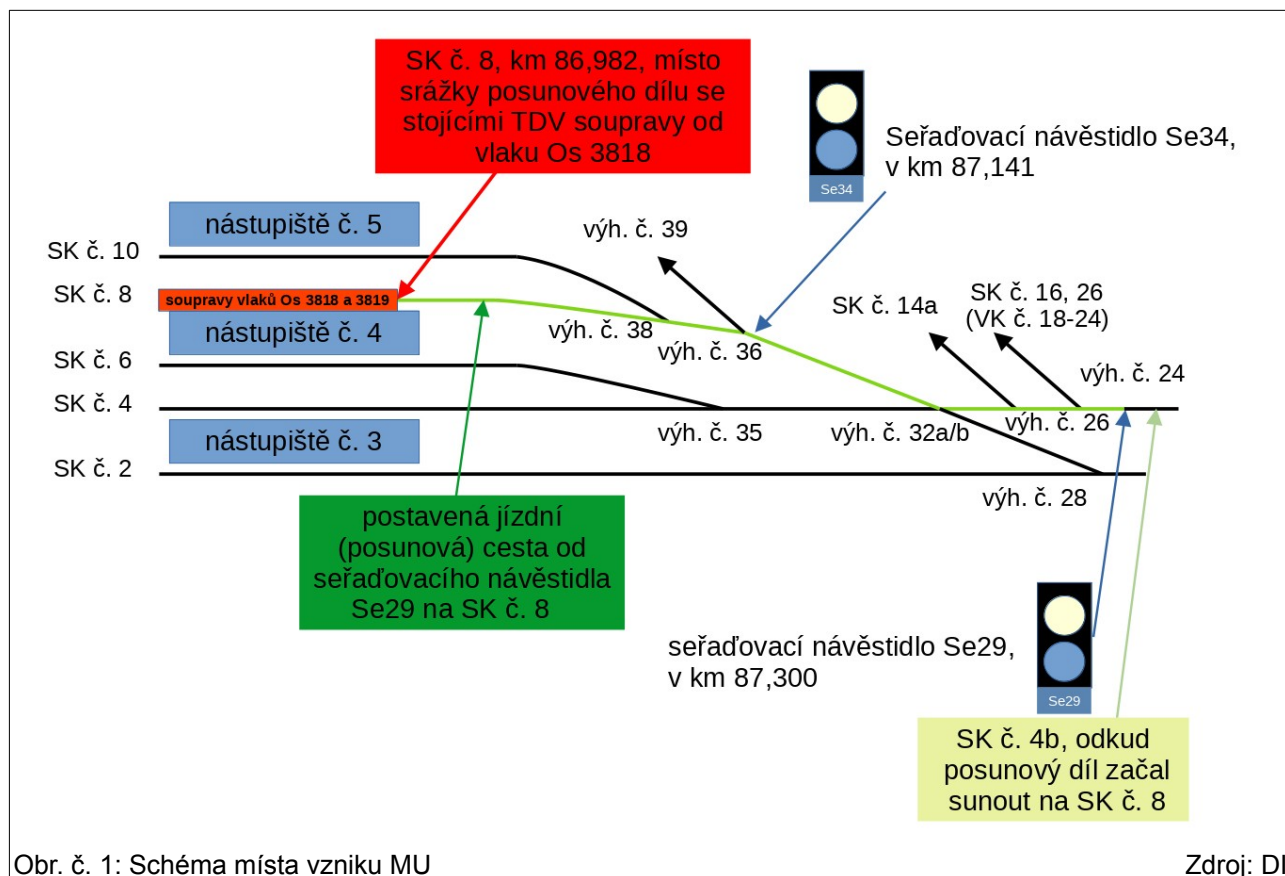
Ke srážce sunutého posunového dílu 1. posunové zálohy žst. Olomouc hl. n. (dále také jen posunový díl) se stojícím TDV CZ ČD 50 54 21-08 291-6 (dále také jen 50 54 21-08 291-6) soupravy od vlaku Os 3818 došlo na SK č. 8 v km 86,982. Jízdní (posunová) cesta (dále jen posunová cesta) pro sunutý posunový díl byla na grygovském zhlaví žst. Olomouc hl. n. postavena ze SK č. 4b na SK č. 8 obsazenou soupravou 3 TDV od vlaku Os 3818 a soupravou vlaku Os 3819, tvořenou HDV CZ ČD 91 54 7 163 029-2 (dále jen 163.029-2) a 3 TDV. Soupravy vlaků Os 3818 a Os 3819 se vzájemně dotýkaly nárazecím ústrojím TDV CZ ČD 50 54 21-08 319-5 (dále také jen 50 54 21-08 319-5) a HDV 163.029-2 (viz níže).
