## **Závěrečná zpráva o výsledcích šetření mimořádné události**

Srážka vlaku Lv 53484 s technickým zařízením umístěným na trolejovém vodiči  
(s tzv. „hákovnicí“) v železniční stanici Třinec

## **Accident and incident investigation report**

Collision of the locomotive train No. 53484 with the specified technical equipment  
placed on the contact wire at Třinec station

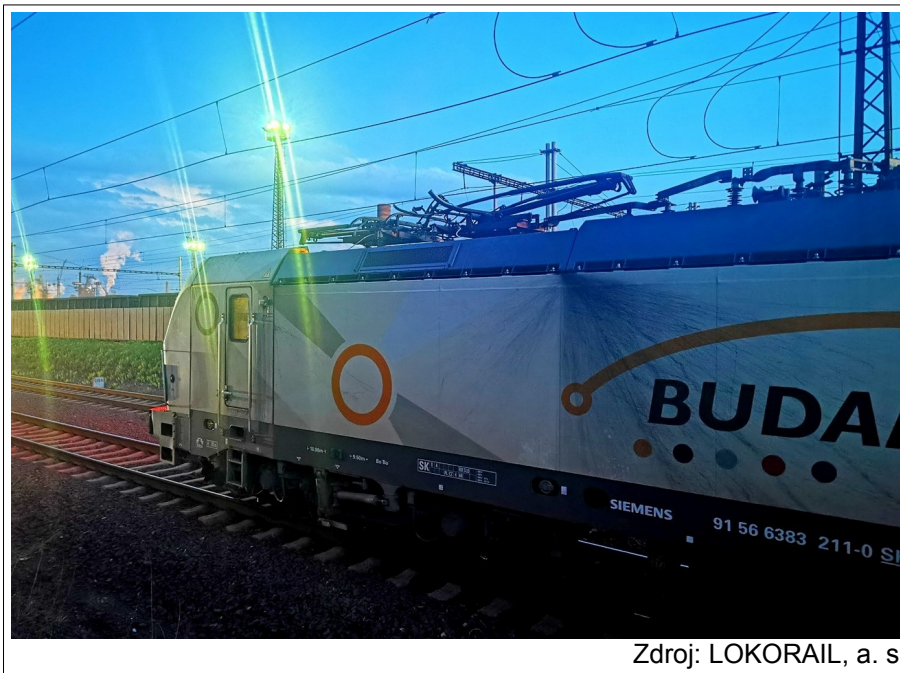
Popis události: srážka vlaku Lv 53484 s technickým zařízením umístěným na trolejovém vodiči (s tzv. „hákovnicí“).

Následky: bez újmy na zdraví osob;  
celková škoda 593 900 Kč.

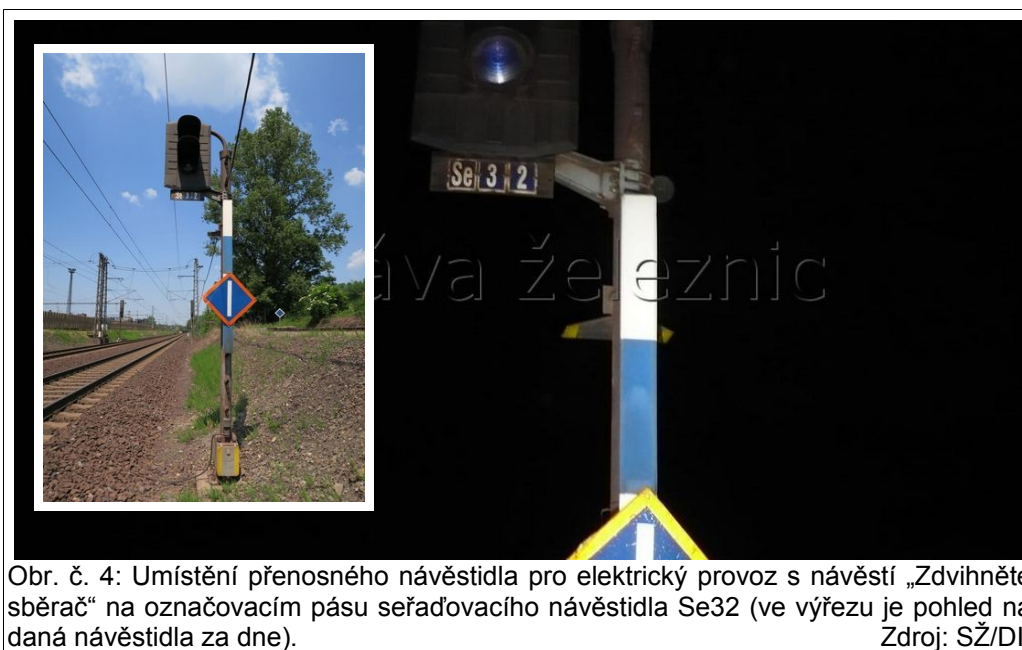
- km 312,459, kde se nacházelo návěstidlo s návěstí „Kolej ve směru doprava bez trakčního vedení“, v provedení modré čtvercové desky postavené na vrcholu s oranžovým orámováním. Návěstidlo bylo umístěno na samostatném sloupku;
- km 312,889, kde se nacházelo návěstidlo s návěstí „Zdvihněte sběrač“, v provedení modré čtvercové desky postavené na vrcholu s oranžovým orámováním. Návěstidlo bylo umístěno přímo v dolní polovině označovacího pásu světelného seřadovacího návěstidla Se32, což mělo za následek zakrytí části jeho značení vyjadřujícího jeho význam (viz Obr. č. 4 této ZZ).
