The Rail Safety Inspection Office

Závěrečná zpráva o výsledcích šetření mimořádné události

Nedovolená jízda vlaku Os 9344 za hlavní (odjezdové) návěstidlo L6 s návěstí zakazující jízdu s narušením postavené vlakové cesty pro vlak R 924 v železniční stanici Poříčany

Accident and incident investigation report

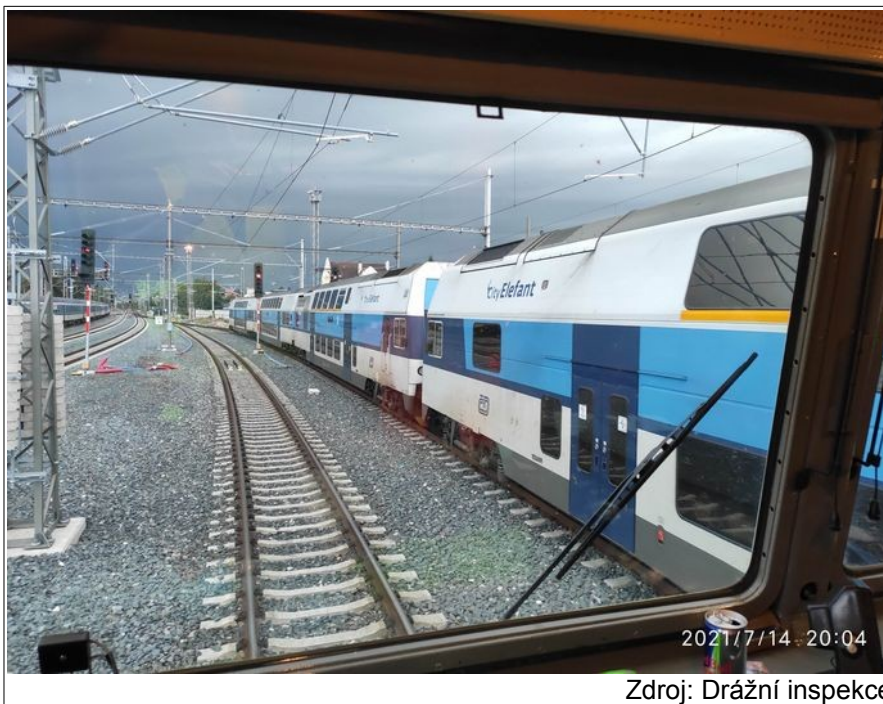
Zdroj: Drážní inspekce

Popis události: nedovolená jízda vlaku Os 9344 za návěstidlo s návěstí zakazující jízdu s narušením postavené vlakové cesty pro vlak R 924.

- nerespektování návěsti „Stůj“ hlavního (odjezdového) návěstidla L6 v žst. Poříčany strojvedoucím vlaku Os 9344, který nedovoleně uvedl vlak do pohybu, aniž by návěst dovolující jízdu vlaku byla na odjezdovém návěstidle platným pro jeho kolej.
