## **Závěrečná zpráva o výsledcích šetření mimořádné události**

Vykolejení vlaku Os 21209 mezi dopravními D3 Chválkov a Včelnička

### **Accident and incident investigation report**

Derailment of the regional passenger train No. 21209 between Chválkov and Včelnička operating control points

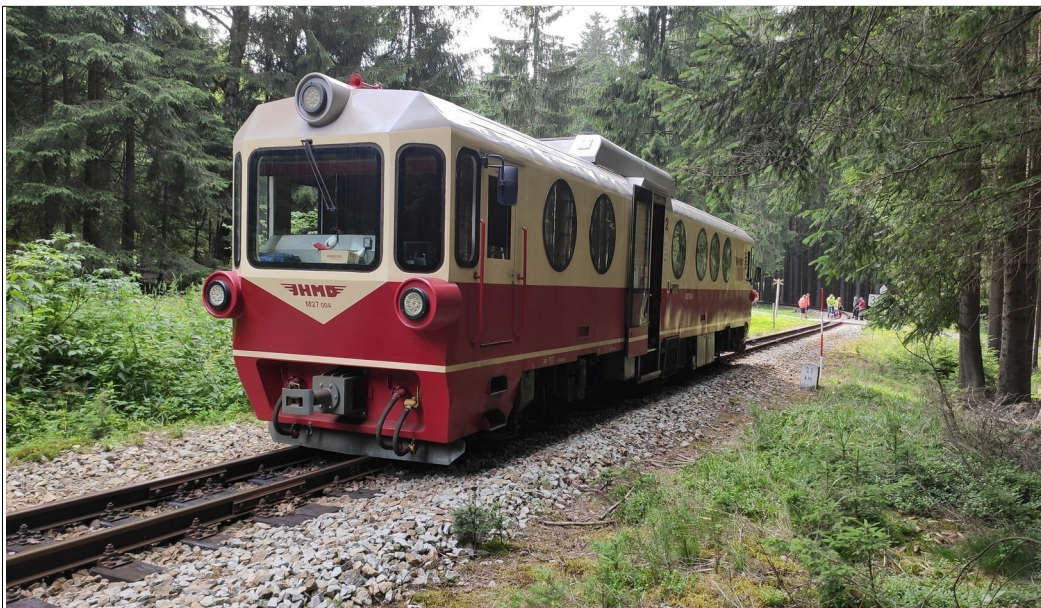
Vznik události: 15. 7. 2021, 14:19 h.  
Popis události: vykolejení hnacího drážního vozidla za jízdy vlaku Os 21209.  
Dráha, místo: dráha železniční, kategorie regionální, Jindřichův Hradec – Obrataň, mezi dopravami D3 Chvátkov a Včelnička, km 27,051.  
Zúčastnění: Jindřichohradecké místní dráhy, a. s. (provozovatel dráhy a dopravce vlaku Os 21209).  
Následky: bez újmy na zdraví osob;  
celková škoda 218 978 Kč.

- odlehčení levé strany předního podvozku hnacího drážního vozidla z důvodu lomu vinutých pružin sekundárního vypružení zadního podvozku vpravo ve směru jízdy vlaku a následné vyšplhání levého kola předního podvozku na temeno kolejnice v místě v nevyhovujícím technickém stavu s překročenými mezními provozními odchylkami ve zborcení koleje.

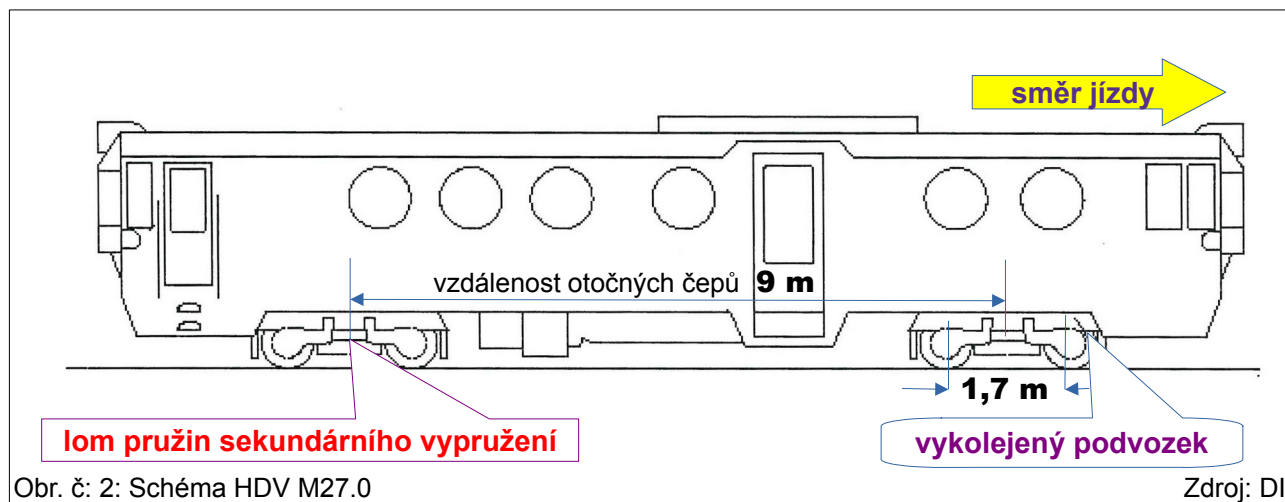
Dne 29. 7. 2021 byla v opravárenském středisku dopravce v Jindřichově Hradci provedena odborně způsobilými osobami dopravce za přítomnosti inspektorů DI komisionální prohlídka HDV M27.004. Po vyvázání podvozků bylo provedeno přeměření všech dvojkolí, zjištěné hodnoty odpovídaly vnitřnímu předpisu dopravce JHMD Předpis pro údržbu drážních vozidel. U druhého podvozku (první ve směru jízdy vlaku Os 21209) bylo zjištěno poškození jízdnic ploch po jízdě ve vykolejeném stavu. U prvního podvozku (druhý ve směru jízdy vlaku Os 21209) byly na levé straně (vpravo ve směru jízdy vlaku Os 21209) zjištěny po demontáži kluznice mezi podvozkem a skříní HDV lomy obou vinutých pružin sekundárního vypružení (viz obr. č. 3 a 4 v příloze).
