## **Závěrečná zpráva o výsledcích šetření mimořádné události**

Srážka vlaku Lv 52489 s protijedoucím vlakem Os 3821 v železniční stanici  
Němčice nad Hanou

## **Accident and incident investigation report**

Collision of the locomotive train No. 52489 with the oncoming regional passenger  
train No. 3821 at Němčice nad Hanou station

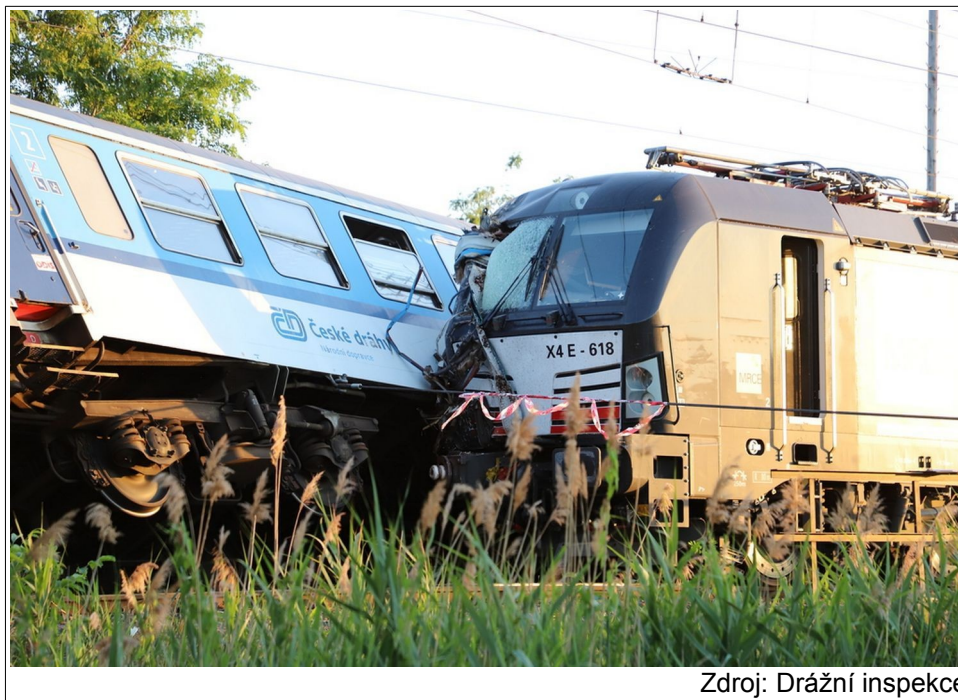
Zdroj: Dražní inspekce

Vznik události:	31. 7. 2021, 13:27 h.
Popis události:	srážka vlaku Lv 52489 s protijedoucím vlakem Os 3821, které předcházela nedovolená jízda vlaku Lv 52489 za hlavní (odjezdové) návěstidlo S1 železniční stanice Němčice nad Hanou.
Dráha, místo:	dráha železniční, kategorie celostátní, Přerov – Holubice, železniční stanice Němčice nad Hanou, kojetínské zhlaví, mezi námezníkem a koncem výhybky č. 1, km 66,876. Místem nedovolené jízdy bylo hlavní (odjezdové) návěstidlo S1 železniční stanice Němčice nad Hanou, km 66,849.
Zúčastnění:	Správa železnic, státní organizace (provozovatel dráhy); Retrack Czech, s. r. o. (dopravce vlaku Lv 52489); České dráhy, a. s. (dopravce vlaku Os 3821).
Následky:	2 zraněné osoby; celková škoda 24 311 262 Kč. *)
