Závěrečná zpráva o výsledcích šetření mimořádné události

Nedovolená jízda posunového dílu za návěstidlo Se508 zakazující jízdu
s následným vykolejením v železniční stanici Plzeň hlavní nádraží,
obvod Jižní Předměstí

Accident and incident investigation report

Unauthorized movement of the shunting operation behind the signal device
Se508 with consequent derailment at Plzeň hlavní nádraží,
district Jižní Předměstí station

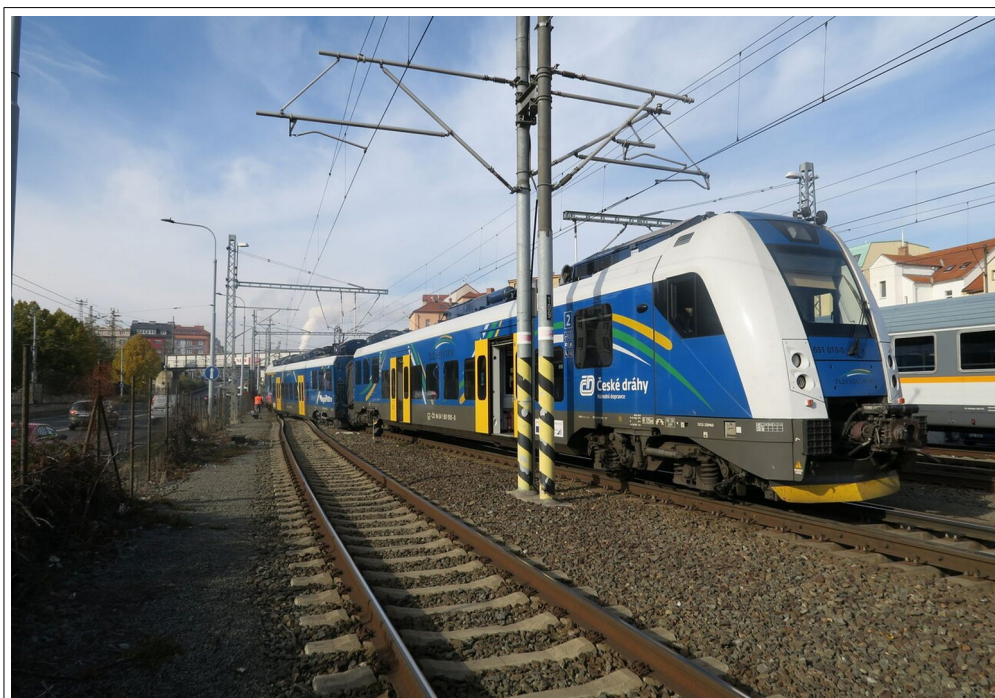
Zdroj: Drážní inspekce

Popis události: nedovolená jízda posunového dílu za návěstidlo Se508 zakazující jízdu s následným vykolejením.

Dráha, místo: dráha železniční, kategorie celostátní, železniční stanice Plzeň hlavní nádraží, obvod Jižní Předměstí, seřadovací návěstidlo Se508 v km 350,133, místo vykolejení v km 350,052.
