## **Závěrečná zpráva o výsledcích šetření mimořádné události**

Střetnutí vlaku Sp 1901 s nákladním automobilem na železničním přejezdu P6433  
mezi železničními stanicemi Sedlejev a Telč

## **Accident and incident investigation report**

Collision of the regional passenger train No. 1901 with a lorry at the level crossing  
No. P6433 between Sedlejev and Telč stations

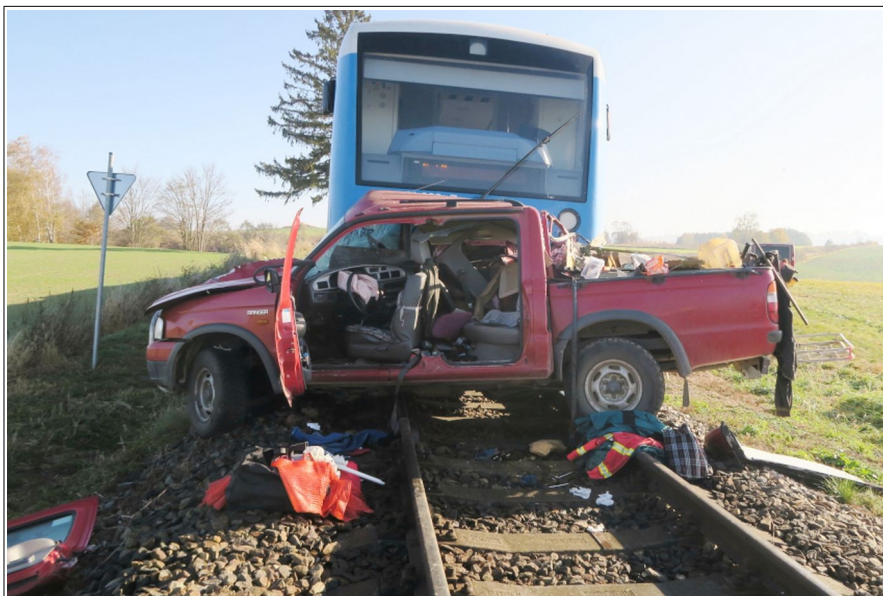
Popis události: střetnutí vlaku Sp 1901 s nákladním automobilem na železničním přejezdu.

Dráha, místo: dráha železniční, kategorie regionální, Slavonice – Kostelec u Jihlavy, mezi železničními stanicemi Sedlejev a Telč, železniční přejezd P6433 v km 18,495.

Následky: 1 usmrcená osoba;  
celková škoda 820 000 Kč.

- nedovolené vjetí nákladního automobilu na železniční přejezd P6433 v době, kdy se k němu blížil vlak Sp 1901, způsobené jednáním řidiče nákladního automobilu, který se nepřesvědčil, zda může železniční přejezd bezpečně přejet.

- to take measures to immediately increase the perception of vertical traffic signs by road users with the current way of interlocking of the level crossings P6433 and P6434 by addition the existing traffic signs A32a „Warning cross” for single-track level crossing and P6 „Stop, give a priority!” by yellow-green retroreflective foundation and appropriately add horizontal traffic signs.
