The Rail Safety Inspection Office

Závěrečná zpráva o výsledcích šetření mimořádné události

Srážka hnacího drážního vozidla jedoucího jako posun mezi dopravami s uvázlým vlakem Pn 62054 mezi železničními stanicemi Český Těšín a Albrechtice u Českého Těšína

Collision of the locomotive moving as shunting between operating control points with the stuck freight train No. 62054 between Český Těšín and Albrechtice u Českého Těšína stations

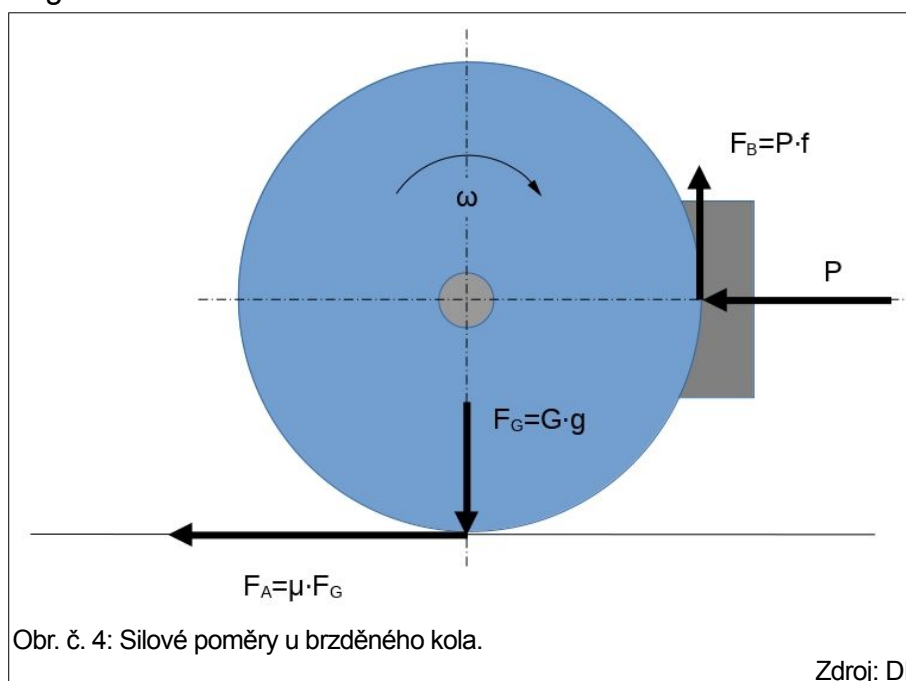
Součinitel adheze (μ) závisí na stavu povrchu styčných ploch kola s kolejnicí a na rychlosti jízdy – se stoupající rychlostí součinitel adheze klesá. Povrch styčných ploch kola s kolejnicí ovlivňuje jejich znečištění prachem, biologickými nebo ropnými látkami ve spolupůsobení s atmosférickou vlhkostí, dešťovou vodou, námrazou či sněhem, což se projevuje snížením součinitele adheze (μ) z běžné hodnoty cca 0,2 na hodnotu 0,1 a menší, a v neposlední řadě také materiál brzdového špalíku. Litinový brzdový špalík je při obroušování, čištění a zdrsnění jízdní plochy kola účinnější než brzdový špalík nekovový. Zvýšit součinitel adheze, tzn. také eliminovat jeho snížení vzniklé znečištěním temen kolejnic ve spojení s atmosférickou vlhkostí, lze zdrsněním styčné plochy kola s kolejnicí sypáním křemičitého písku mezi kolo a kolejnici. Aktivaci pískovacího zařízení DV, kterým je křemičitý písek přiváděn písečnickovými trubkami těsně před kolo, lze dosáhnout i vyšší hodnoty součinitele adheze (μ), a to až 0,3.
