Závěrečná zpráva o výsledcích šetření mimořádné události

Střetnutí vlaku Os 7153 s nákladním automobilem s následným vykolejením na
železničním přejezdu P4073 mezi železničními stanicemi Letohrad
a Jablonné nad Orlicí

Accident and incident investigation report

Collision of the regional passenger train No. 7153 with a lorry and consequent
derailment at the level crossing No. P4073 between Letohrad
and Jablonné nad Orlicí stations

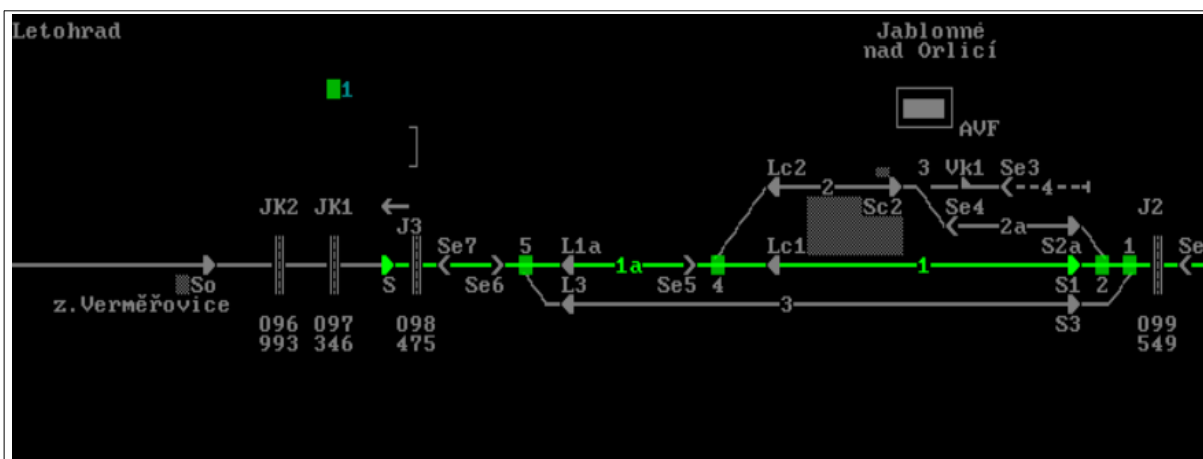
Obr. č. 4: Postavení vlakové cesty do žst. Jablonné nad Orlicí

- 7:47:14 h obsluhou SZZ byla postavena vlaková cesta pro vlak Os 7153 od vjezdového návěstidla S na 1. SK do žst. Jablonné nad Orlicí (Obr. č. 4);
- 7:47:53 h rozsvícení návěsti „Volno“ na oddílovém návěstidle So automatického hradla Verměřovice;
- 7:54:52 h vlak Os 7153 míjí oddílové návěstidlo So automatického hradla Verměřovice;
- 7:55:48 h zahájení výstrahy na ŽP P4073;
- 7:56:15 h indikace nouzového stavu na ŽP P4073 (Obr. č. 5);
- 7:56:37 h čas, kdy vlak Os 7153 obsadil prostor ŽP a přešel přes čidlo počítače náprav (Obr. č. 6);
- 7:56:42 h indikace poruchového stavu na ŽP P4073 (Obr. č. 7).
