The Rail Safety Inspection Office

Accident and incident investigation report

Collision of the freight train No. 43404 with the freight train No. 52479 and
consequent derailment at Prosenice station

č. j.: 6-127/2022/DI

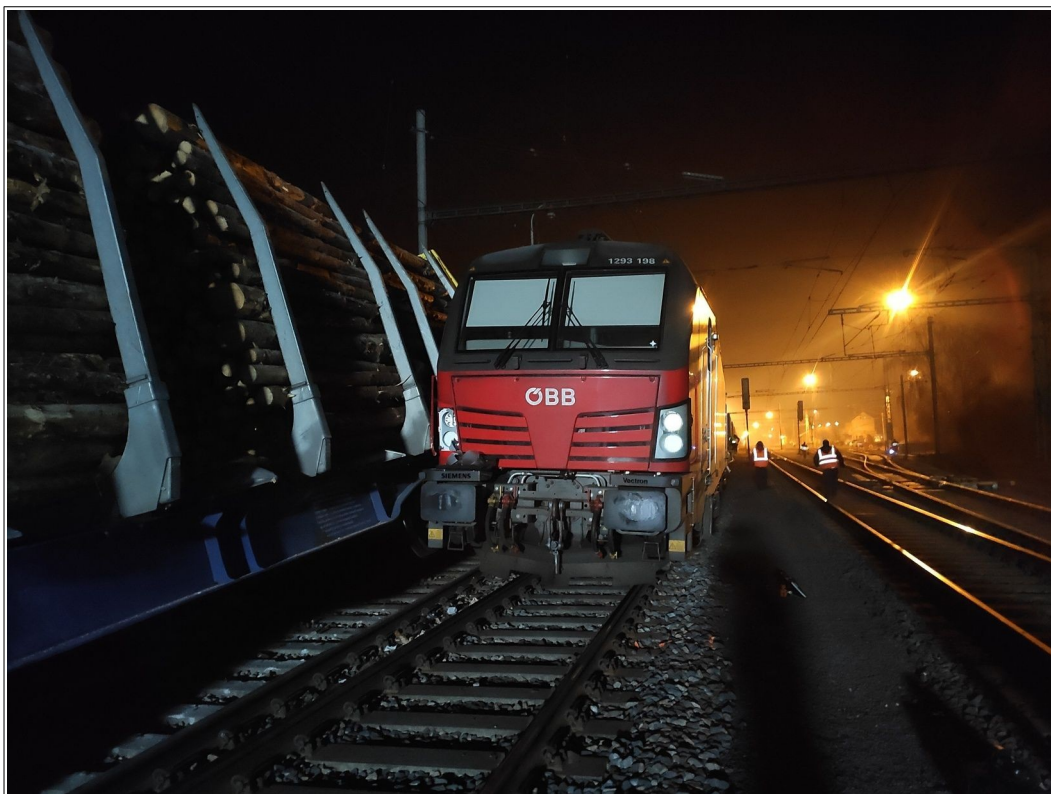
Vznik události:	13. 1. 2022, 22:54 h.
Popis události:	srážka vlaku Nex 43404 s vlakem Pn 52479 s následným vykolejením, které předcházela nedovolená jízda vlaku Nex 43404 za hlavní (odjezdové) návěstidlo.
Dráha, místo:	dráha železniční, kategorie celostátní, Bohumín – Prosenice, železniční stanice Prosenice, lipnické zhlaví, km 191,808. Místem nedovolené jízdy bylo hlavní (odjezdové) návěstidlo S1 železniční stanice Prosenice, km 191,768.
Zúčastnění:	Správa železnic, státní organizace (provozovatel dráhy); Rail Cargo Carrier – Czech Republic, s. r. o. (dopravce vlaku Nex 43404); ČD Cargo, a. s. (dopravce vlaku Pn 52479).
Následky:	bez újmy na zdraví osob; celková škoda 28 479 130 Kč.
