## **Závěrečná zpráva o výsledcích šetření mimořádné události**

Nedovolená jízda vlaku Os 16936 za hlavní (odjezdové) návěstidlo L3 s návěstí zakazující jízdu s následným vykolejením v železniční stanici Teplice v Čechách

## **Accident and incident investigation report**

Unauthorized movement of the regional passenger train No. 16936 behind the main signal device L3 and consequent derailment at Teplice v Čechách station

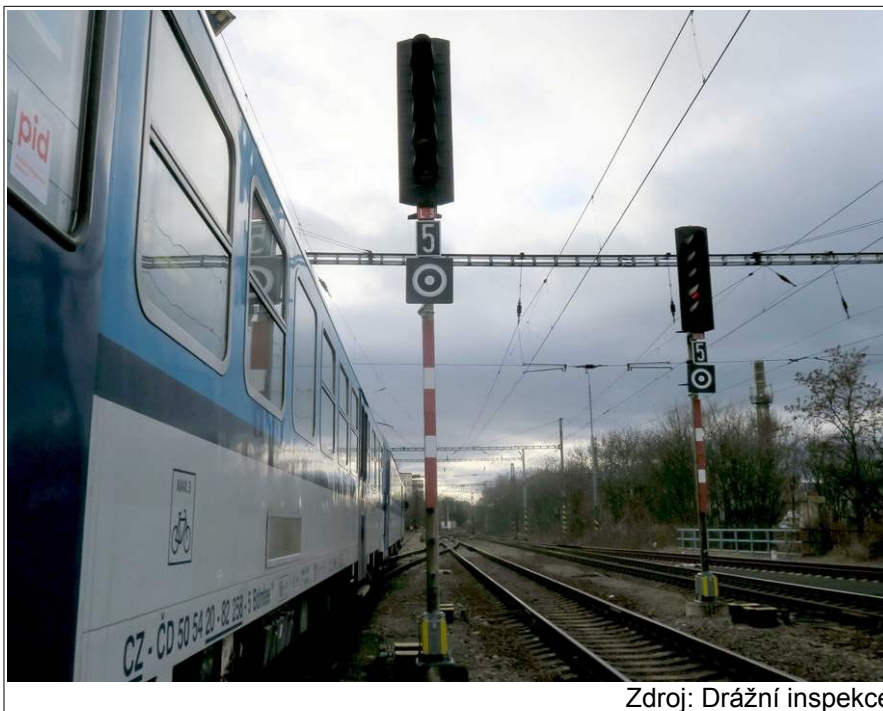
Popis události: nedovolená jízda vlaku Os 16936 za hlavní (odjezdové) návěstidlo s návěstí zakazující jízdu s následným vykolejením na výhybce.

Dráha, místo: dráha železniční, kategorie celostátní, železniční stanice Teplice v Čechách, staniční kolej č. 3, odjezdové návěstidlo L3 v km 18,374. Místo vykolejení vlaku Os 16936 se nacházelo v km 18,384 na výhybce č. 12.

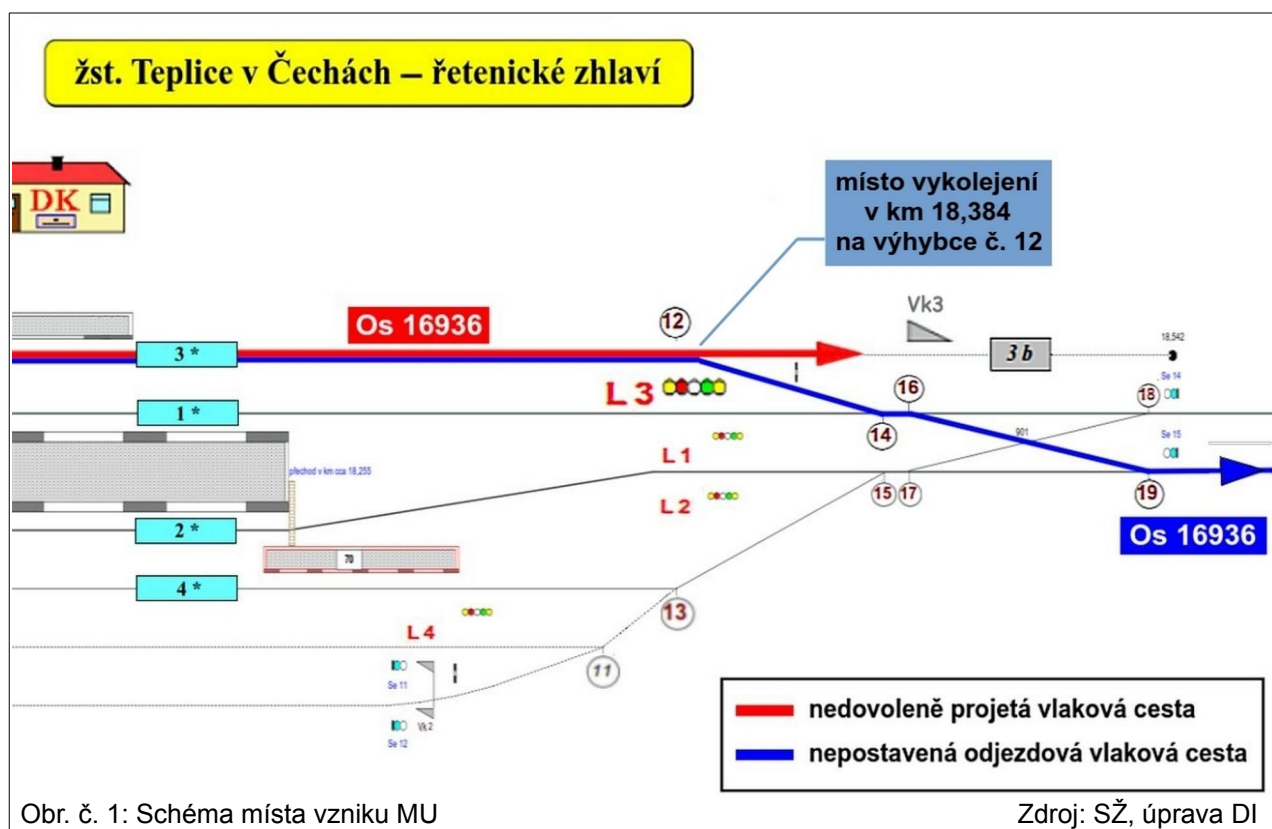
Za odjezdu vlaku Os 16936 (Teplice v Čechách – Litvínov) došlo k nedovolené jízdě za odjezdové návěstidlo L3 a k následné vidlicové jízdě na výhybce číslo 12, která byla přestavována v souvislosti s přípravou vlakové cesty pro odjezd tohoto vlaku ze 3. SK na 2. TK výpravní V2 žst. Teplice v Čechách. Došlo k vykolejení 4. dvojkolí řídicího vozu v čele soupravy vlaku.

Vlak Os 16936 zastavil čelem řídicího vozu v km 18,409 v prostoru srdcovky výhybky č. 12. První tři dvojkolí řídicího vozu se nacházela na kolejnicích v přímém směru výhybky, tzn. směrem na 3b. SK, pravé kolo 4. dvojkolí řídicího vozu bylo propadlé mezi jazyk a opornici, levé kolo se nacházelo na temeni levé opornice. Výhybka byla v koncové poloze, další dvojkolí vlaku byla na kolejnicích a na výhybce by pokračovala v jízdě vpravo odbočnou větví.
