The Rail Safety Inspection Office

Závěrečná zpráva o výsledcích šetření mimořádné události

Nedovolená jízda vlaku Sp 1834 za hlavní (odjezdové) návěstidlo L4 s návěstí zakazující jízdu, vykolejení a srážka se stojícím drážním vozidlem v železniční stanici Letohrad

Unauthorized movement of the regional passenger train No. 1834 behind the main (departure) signal device L4, derailment and collision with detached rolling stock at Letohrad station

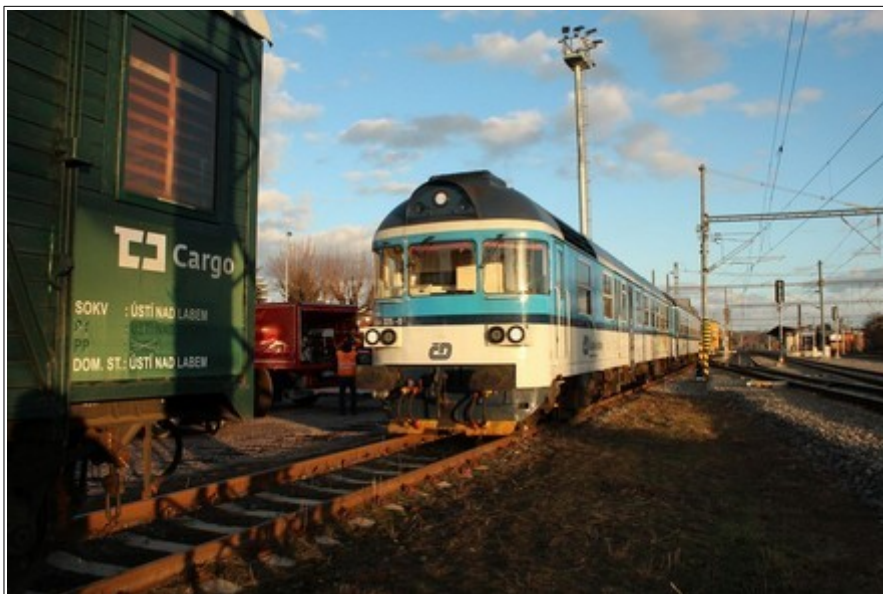
Popis události: nedovolená jízda vlaku Sp 1834 za hlavní (odjezdové) návěstidlo L4 s návěstí zakazující jízdu, vykolejení při jízdě přes nesklopenou výkolejku Vk7 a následná srážka s odstaveným drážním vozidlem na staniční koleji č. 4c.
