Závěrečná zpráva o výsledcích šetření mimořádné události

Vykolejení vlaku Nex 53030 v železniční stanici Bílina

Accident and incident investigation report

Derailment of the freight train No. 53030 at Bílina station

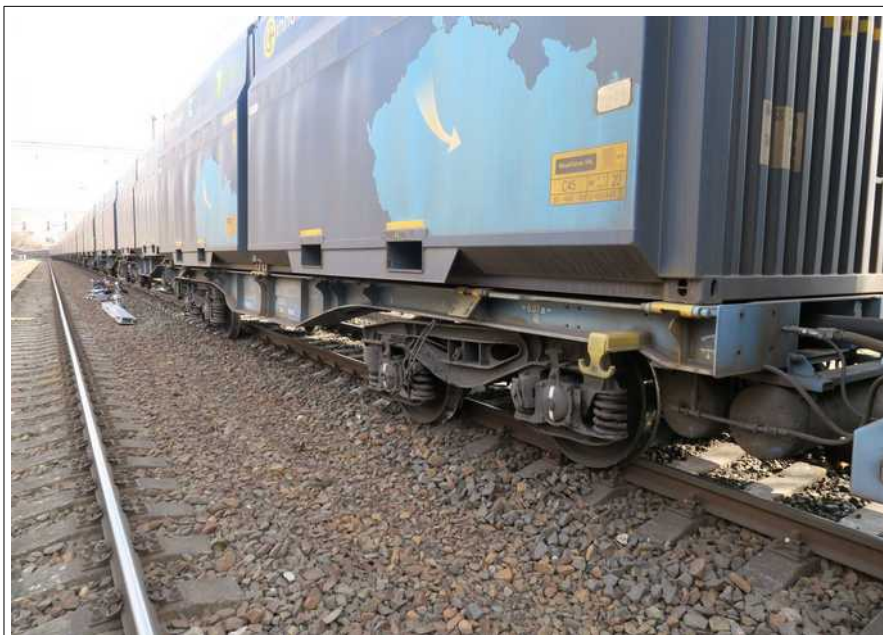
Vznik události:	14. 3. 2022, 8:24 h.
Popis události:	vykolejení šestého vozu ucelené soupravy čtrnácti tažených drážních vozidel za jízdy vlaku Nex 53030.
Dráha, místo:	dráha železniční, kategorie celostátní, Ústí nad Labem hl. n. – Most, železniční stanice Bílina, výhybka č. 35, km 35,002.
Zúčastnění:	Správa železnic, státní organizace (provozovatel dráhy); ČD Cargo, a. s. (dopravce vlaku Nex 53030).
Následky:	bez újmy na zdraví osob; celková škoda 4 616 540 Kč.

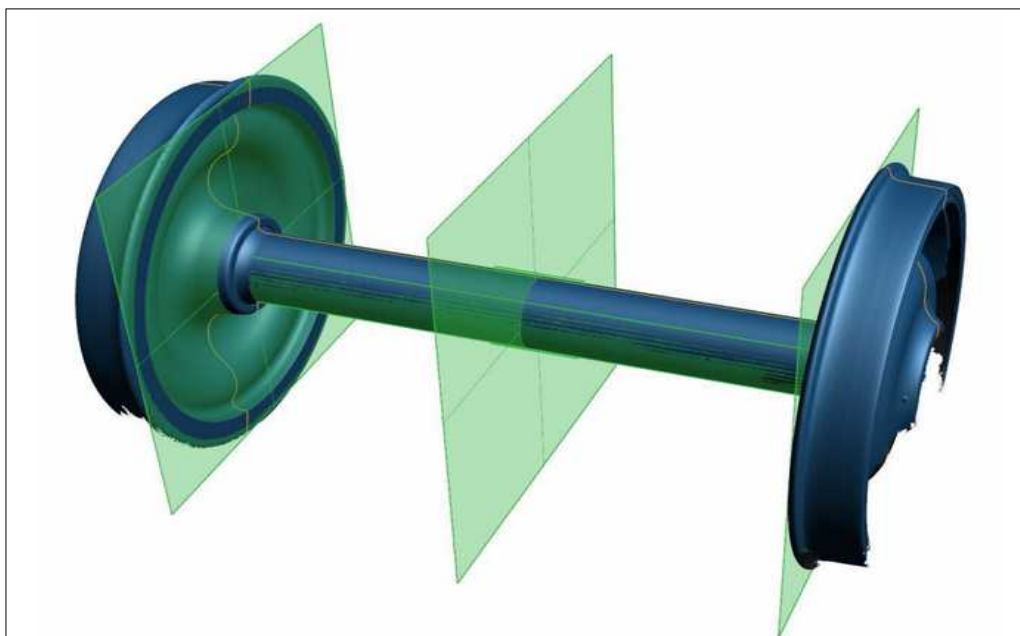
Obr. č. 7: Pohled na vložené konstrukční roviny dvojkolí pro následné provedení radiálních řezů
Zdroj: VUT
