Závěrečná zpráva o výsledcích šetření mimořádné události

Vykolejení drážního vozidla za jízdy posunového dílu s následným pádem vedoucího posunu ze stupačky, jeho střet s drážním vozidlem, následná srážka s odstaveným drážním vozidlem, jeho vykolejení a srážka se zarážedlem v železniční stanici Obrnice

Derailment of 1 rolling stock of the shunting operation with consequent falling of supervisor of shunting, his collision with rolling stock, consequent collision the shunting operation with detached rolling stock, its derailment and collision with rail buffer stop at Obrnice station

č. j.: 6-921/2022/DI

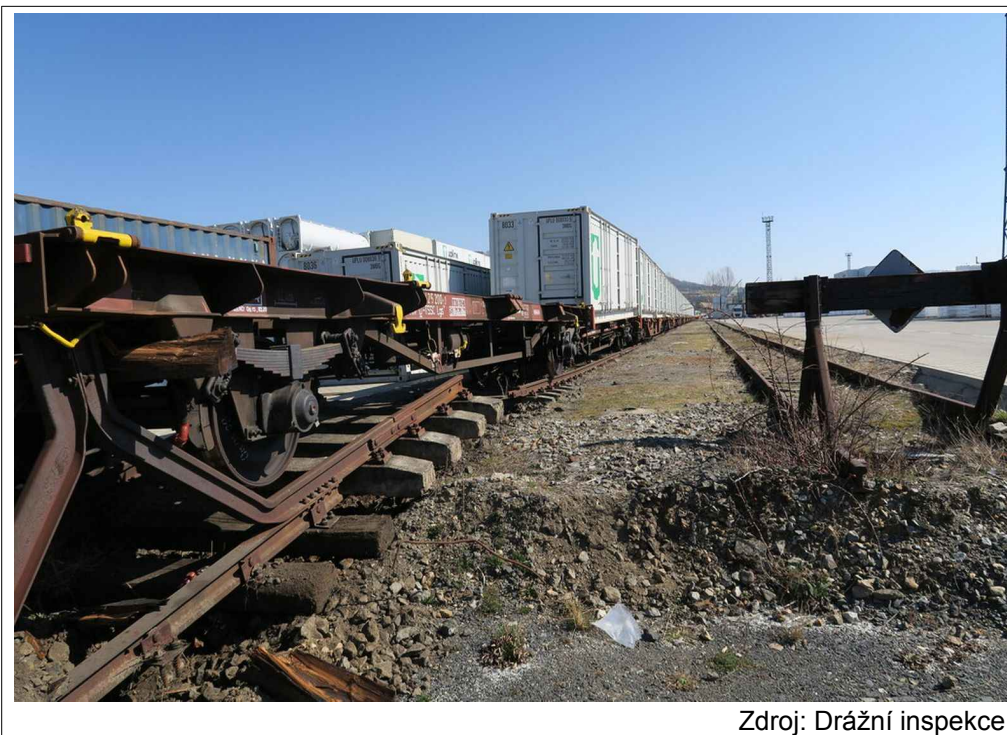
- Vznik události: 18. 3. 2022, 16:10 h.
- Popis události: vykolejení prvního drážního vozidla za jízdy sunutého posunového dílu, následný pád vedoucího posunu ze stupačky, jeho střet s drážním vozidlem, následná srážka s odstaveným drážním vozidlem, jeho vykolejení a srážka se zarážedlem.

- Bezprostřední příčina:
- ztráta svislé kolové síly pravého kola přední nápravy prvního sunutého drážního vozidla a následné vyšplhání na temeno kolejnice.
