Závěrečná zpráva o výsledcích šetření mimořádné události

Poškození trakčního vedení za vjezdu vlaku Nex 53742 do železniční stanice Otrokovice s následným požárem zařízení infrastruktury dráhy v železničních stanicích Otrokovice a Tlumačov a traťovém úseku Otrokovice – Tlumačov

Accident and incident investigation report

Damage of contact line during entrance of the freight train No. 53742 to Otrokovice station with consequent fire of railway infrastructure equipment at Otrokovice and Tlumačov stations and Otrokovice – Tlumačov track section

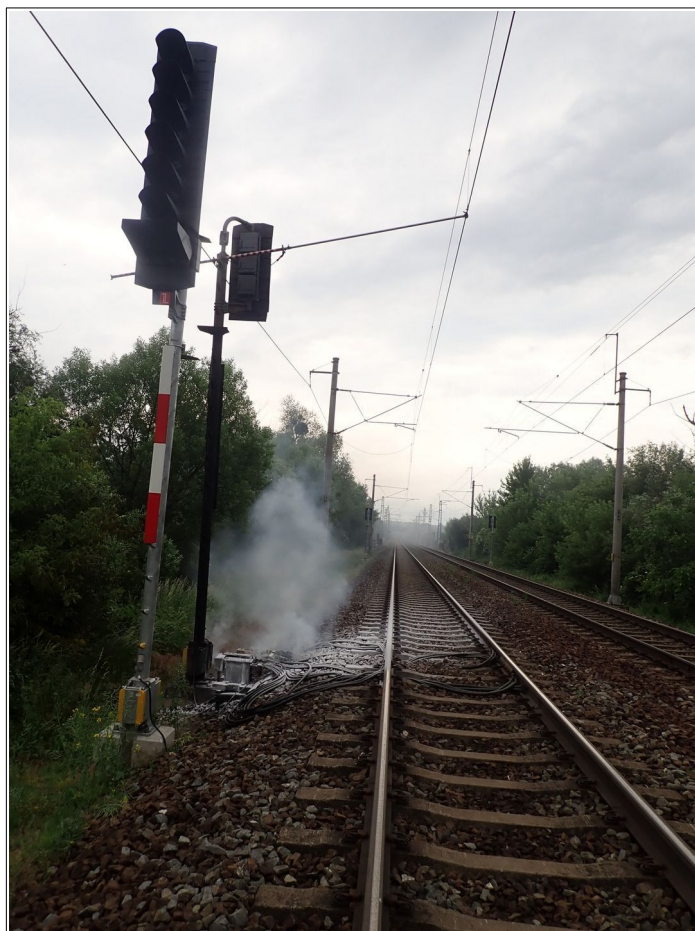
Popis události: poškození trakčního vedení za vjezdu vlaku Nex 53742 do železniční stanice Otrokovice s následným požárem zařízení infrastruktury dráhy.

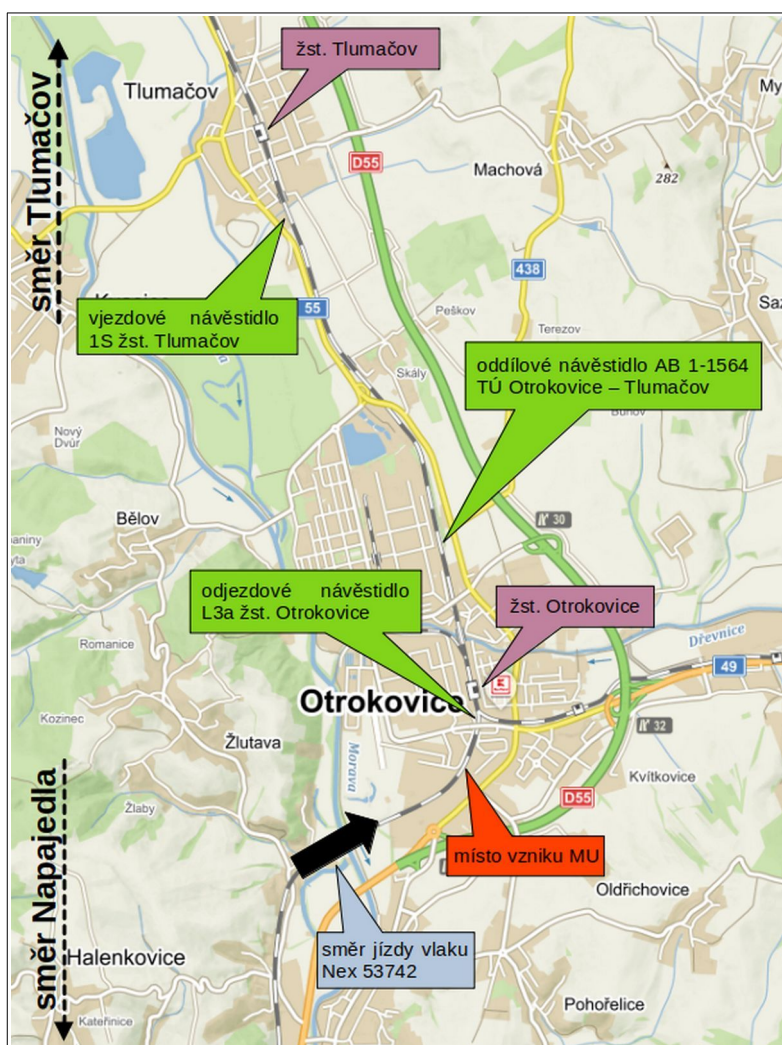
Obr. č. 2: Schéma umístění zkratovacích souprav na hlavních návěstidlech v žst. Otrokovice, v TÚ Otrokovice – Tlumačov a v žst. Tlumačov (podbarveno zeleně)

- odjezdovém návěstidle L3a žst. Otrokovice, v km 154,620. Vodičová samosvorná svorka zkratovací soupravy byla připojena k trolejovému vodiči nad SK č. 3a. Zkratovací tyč byla umístěna horizontálně připojením k trolejovému vodiči a na opačném konci upevněním izolační tyče ke stožáru návěstidla v prostoru zadní části sestavy návěstních svítilen. Zkratovací lano bylo vedeno ke stožáru návěstidla, na kterém bylo zavěšeno a svedeno ke stykovému transformátoru 3aKN (typu DT 075 E, výrobní číslo B2000849) ve SK č. 3a. Ke stykovému transformátoru bylo zkratovací lano připojeno šroubovým spojením na jeho střed,

- oddílovém návěstidle AB 1-1564 TÚ Otrokovice – Tlumačov, nacházejícím se vpravo koleje tlumačovského záhlaví, která je pokračováním TK č. 1 Otrokovice – Tlumačov, v km 156,457. Vodičová samosvorná svorka zkratovací soupravy byla připojena k trolejovému vodiči nad částí SK, která je pokračováním TK č. 1 Otrokovice – Tlumačov, a nad TK č. 1 Otrokovice – Tlumačov. Zkratovací tyč byla umístěna horizontálně připojením k trolejovému vodiči a na opačném konci upevněním izolační tyče ke stožáru návěstidla v prostoru zadní části sestavy

- návěstních svítilen, zkratovací lano bylo vedeno ke stožáru návěstidla, na kterém bylo zavěšeno a svedeno ke stykovému transformátoru 1TU4N (typu DT 075 E, výrobní číslo B2100159) v TK č. 1. Ke stykovému transformátoru bylo zkratovací lano připojeno šroubovým spojením na jeho střed,

- o vjezdovém návěstidle 1S žst. Tlumačov, v km 160,320. Vodičová samosvorná svorka zkratovací soupravy byla připojena k trolejovému vodiči nad TK č. 1 Otrokovice – Tlumačov a nad částí SK, která je pokračováním TK č. 1 Otrokovice – Tlumačov. Zkratovací tyč byla umístěna horizontálně připojením k trolejovému vodiči a na opačném konci upevněním izolační tyče ke stožáru návěstidla v prostoru zadní části sestavy návěstních svítilen, zkratovací lano bylo vedeno ke stožáru návěstidla, na kterém bylo zavěšeno a svedeno ke stykovému transformátoru 1SKN (typu DT 075 E, výrobní číslo B2101131) ve SK, která je pokračováním TK č. 1 Otrokovice – Tlumačov. Ke stykovému transformátoru bylo zkratovací lano připojeno šroubovým spojením na jeho střed.

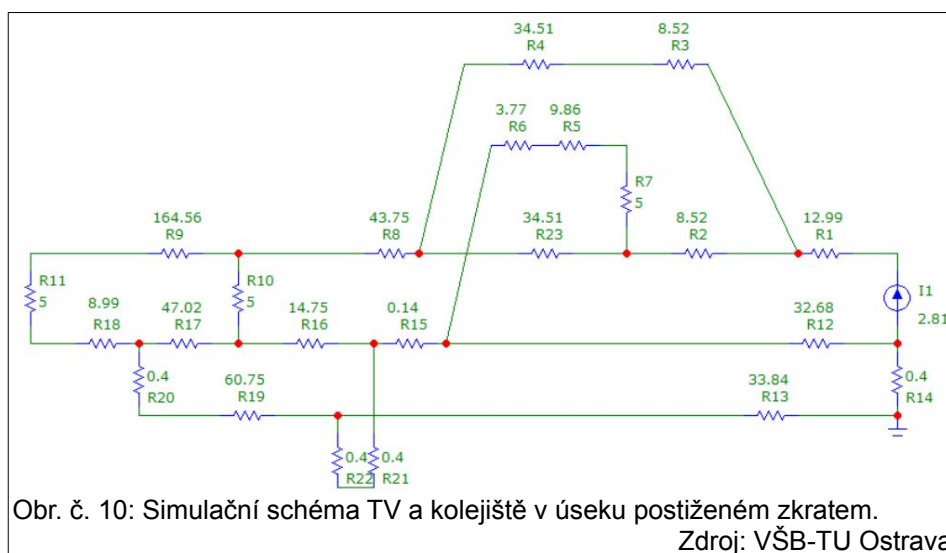
Následující výpočet nepočítá s vlivem oteplení vodičů (kabelů a lan), ani s tím, že část proudu mohla v místě zkratu v určitých okamžicích procházet utrženým (upáleným) lanem přímo do kolejnice. Neuvažují se přechodové odpory spojů a stykových transformátorů. Při výpočtu bylo vycházeno z předpokladu, že do postiženého úseku tekli takový proud, jaký zaznamenal místní řídicí systém TNS Nedakonice, tedy v počáteční fázi zkratu **2 810 A**. U TV se pro jednoduchost počítá se sestavou: trolejový drát Cu 150 mm^2 + nosné lano Cu 120 mm^2 + zesilovací vedení AlFe 120 mm^2 , ve stanici i na širé trati (v žst. zesilovací vedení ve skutečnosti není). U TV a kolejnic je počítáno s kilometrovými odpory, kdy pro odpor propojovacích lan mezi kolejemi bylo vycházeno z odporu 10 m TV, tedy $0,4 \text{ m}\Omega$, a odporu zkratovací soupravy $5 \text{ m}\Omega$.

Pro potřebu výpočtu rozložení zkratových proudů mezi jednotlivé zkratovací soupravy bylo vytvořeno simulační schéma, viz Obr. č. 10 této ZZ.

Výsledkem simulace jsou proudy tekoucí jednotlivými zkratovacími soupravami, obsažené v níže uvedené Tabulce č. 3.
