Závěrečná zpráva o výsledcích šetření mimořádné události

Vykolejení vlaku Os 17806 v dopravně D3 Stupno

Accident and incident investigation report

Derailment of the regional passenger train No. 17806 at Stupno
operating control point

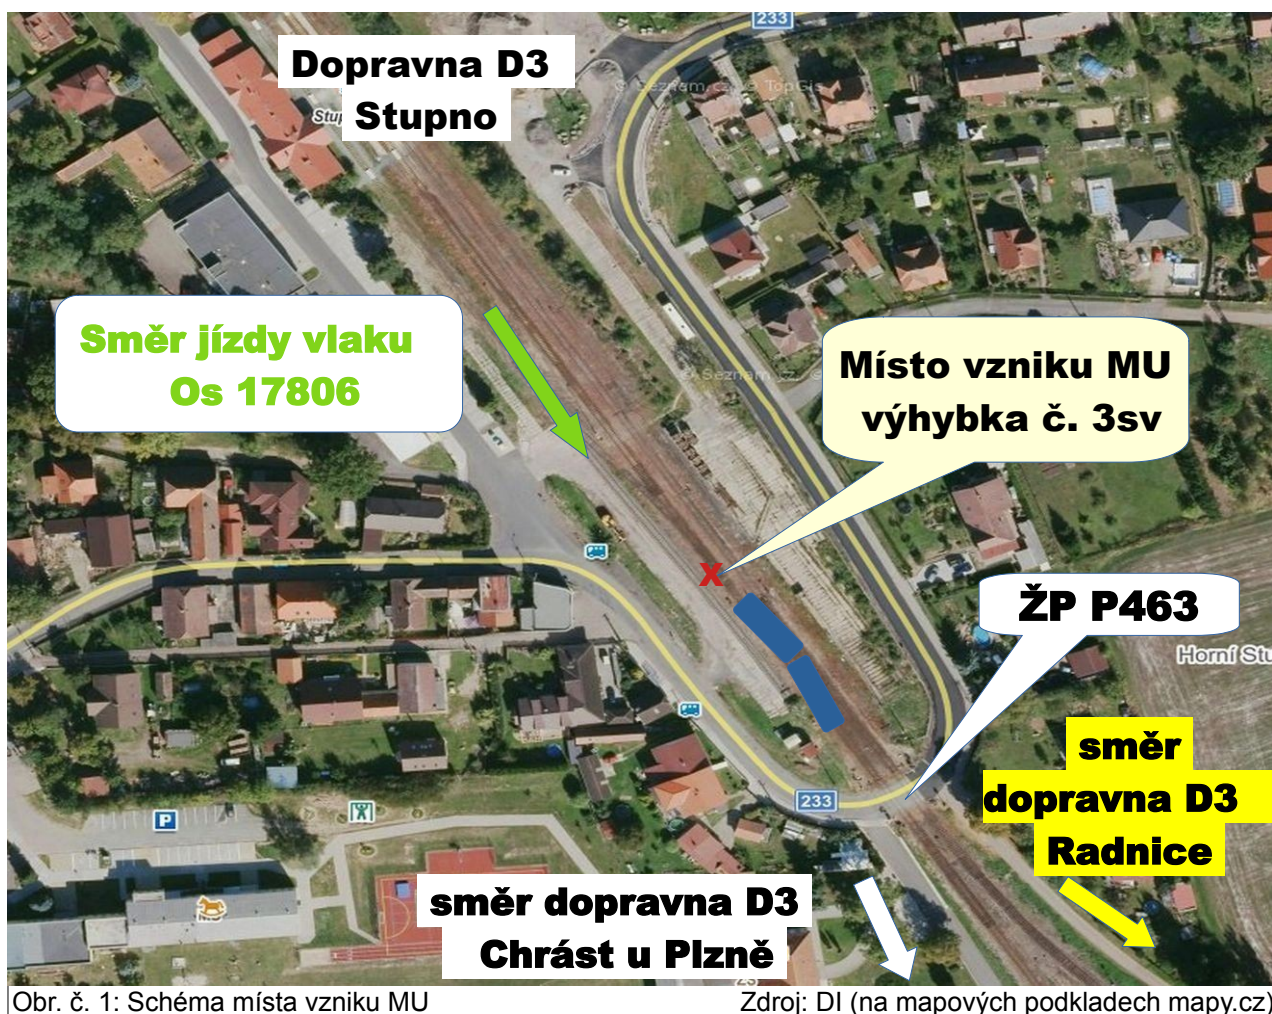
Obr. č. 1: Schéma místa vzniku MU

Dopravna D3 Stupno se nachází na jednokolejně dráze železniční regionální Ejpovice – Radnice v km 19,614 úseku trati Ejpovice – Stupno a v km 0,00 úseku trati Stupno – Radnice. V úseku trati Chrást u Plzně – Radnice je drážní doprava řízena zjednodušeným způsobem dle předpisu SŽDC D3. Dopravna D3 Stupno je úvratňová, v km 19,951 je ukončena zarážedlem. Na zhlaví dopravní se nachází dvojkolejný ŽP P463, v km 19,373

pro kolej č. 1 (úsek trati Ejovice – Stupno) a v km 0,242 pro kolej č. 2 (úsek trati Stupno – Radnice). Sklon v místě vzniku MU je 0,0 ‰.
