Závěrečná zpráva o výsledcích šetření mimořádné události

Újma na zdraví zaměstnance v pracovním koši kolejového jeřábu elektrickým proudem při nedovolené práci na trakčním vedení v železniční stanici Pardubice hl. n.

Accident and incident investigation report

Injury of an employee in the working basket of a rail crane by electric current during unauthorized work at the contact line at Pardubice hl. n. station

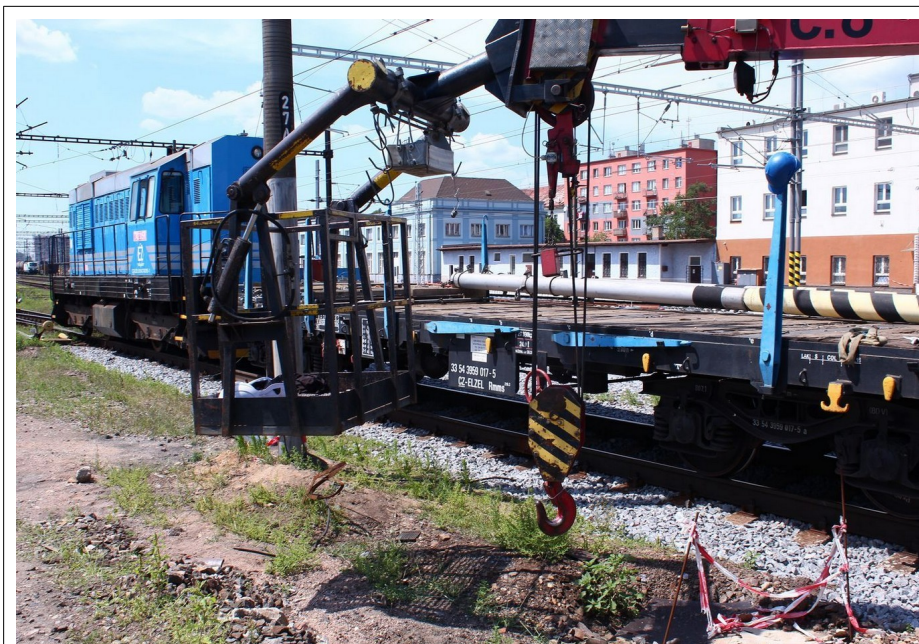
Popis události: újma na zdraví (úraz elektrickým proudem z trakčního vedení) zaměstnance cizího právního subjektu, nacházejícího se v pracovním koši železničního kolejového jeřábu.

- zahájení práce cizího právního subjektu v době elektricky nezajištěného pracoviště a nedodržení podmínek pro zajištění bezpečnosti a ochrany zdraví při práci zaměstnance v pracovním koši železničního kolejového jeřábu pod napětově provozovanou částí trakčního vedení;

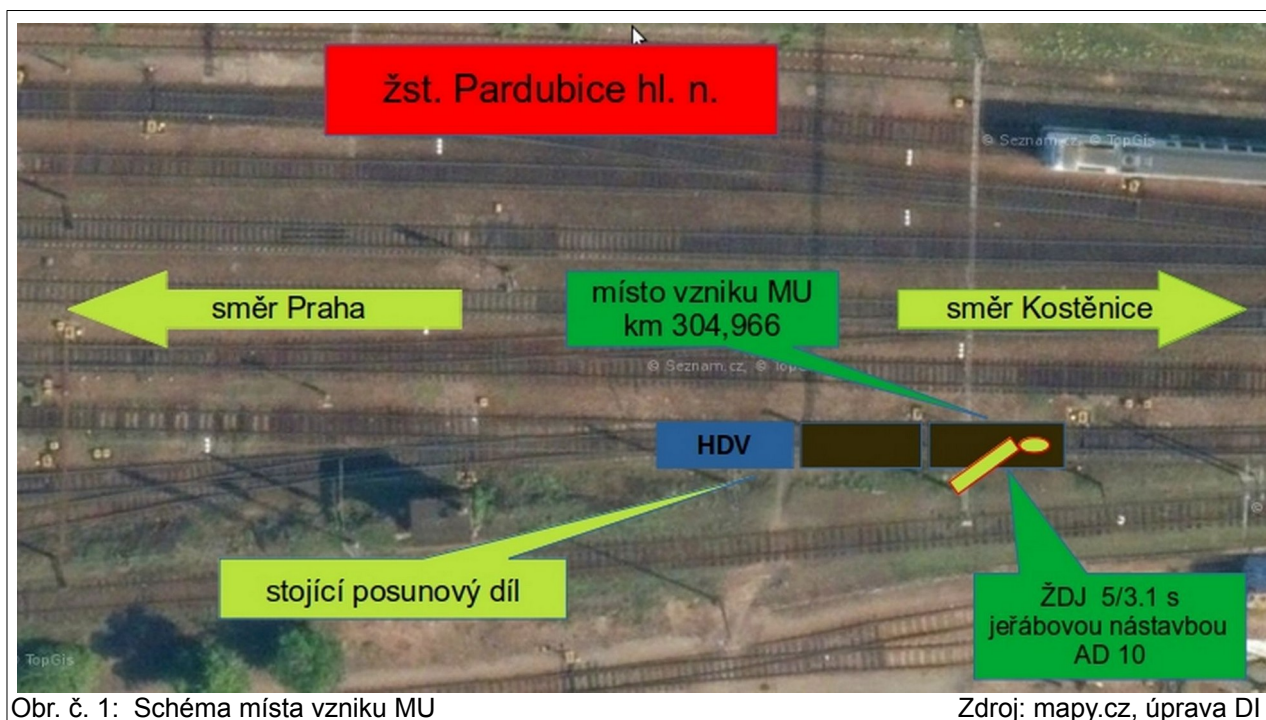
Obr. č. 1: Schéma místa vzniku MU

Žst. Pardubice hl. n. (dále jen žst. Pardubice nebo stanice) leží v km 305,690 trati 501A Česká Třebová – Praha-Libeň a v km 0,527 trati Pardubice – Jaroměř. Žst. Pardubice procházela od srpna roku 2020 do vzniku MU rozsáhlou rekonstrukcí v rámci stavby „Modernizace železničního uzlu Pardubice“. Místo MU se nacházelo na kostěnickém zhlaví na spojovací koleji mezi výhybkami č. 12 a č. 20 v km 304,966.

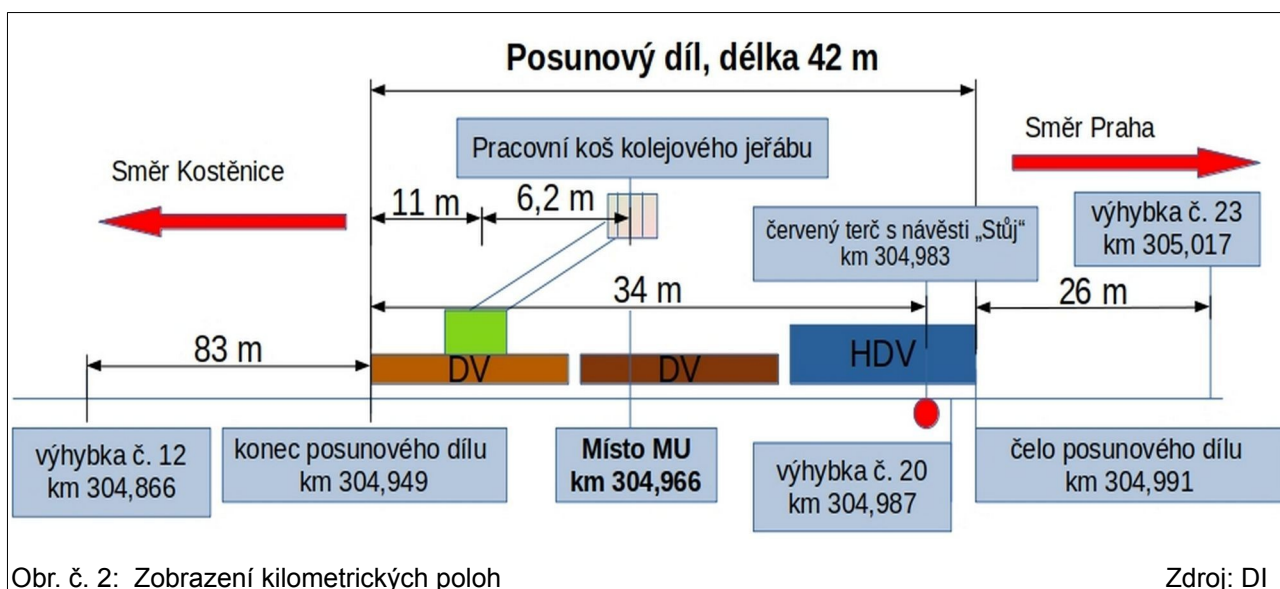
Obr. č. 2: Zobrazení kilometrických poloh

- v místě stání PD se vlevo ve směru do žst. Pardubice nacházela dvojitá trakční podpěra č. 27A (dva trakční stožáry), se shodným označením. Na bližším stožáru TV z trakční podpěry č. 27A, směrem ke kolejovému jeřábu, byly součásti, které držely TV nad spojovací kolejí, stožár byl osazen rameny L1 (lano), L2 (trubka) a L3 (trubka), včetně věšáku ramena L3. Na jednom z ramen byl boční držák držící trolejový drát, který byl z důvodu přepálení nosného lana pokleslý pod svou normální polohu;

- vzdálenější stožár TV trakční podpěry č. 27A od jeřábu (blíže ke stanici) měl být v rámci výluky v žst. Pardubice demontován. Stožár byl bez výstroje (na izolátoru viselo lano rameno a dále tam zůstala objímka pro připevnění dalšího ramene). Další součásti sestavy TV na něm nebyly;

- při MU došlo k poškození TV, přepálení nosného lana TV nad kolejí mezi výhybkami č. 12 a č. 20 v místě dvojité TP č. 27A. Oba konce nosného lana nesly stopy přepálení elektrickým obloukem, jednotlivá lanka byla na obou koncích přepálená nepravidelně v délce cca 5 cm. Trolejový drát zůstal nepřerušovaný;
- konce nosného lana TV se po přetržení nacházely v úrovni mezi oběma TDV. Jeden konec visel v úrovni cca 1,5 m nad podlahou TDV a druhý konec se nacházel mezi HDV a 1. TDV na zemi vlevo ve směru jízdy PD;
- zbylá část nosného lana od druhého konce byla provlečena mezi nárazníky HDV a TDV;
- nad HDV se nacházel ÚD č. 6, který byl po vzniku MU otočen. Část umístěná na nosném laně byla pod částí umístěnou na trolejovém drátu. Obě dvě lana byla otočena o cca 90° oproti původnímu stavu;

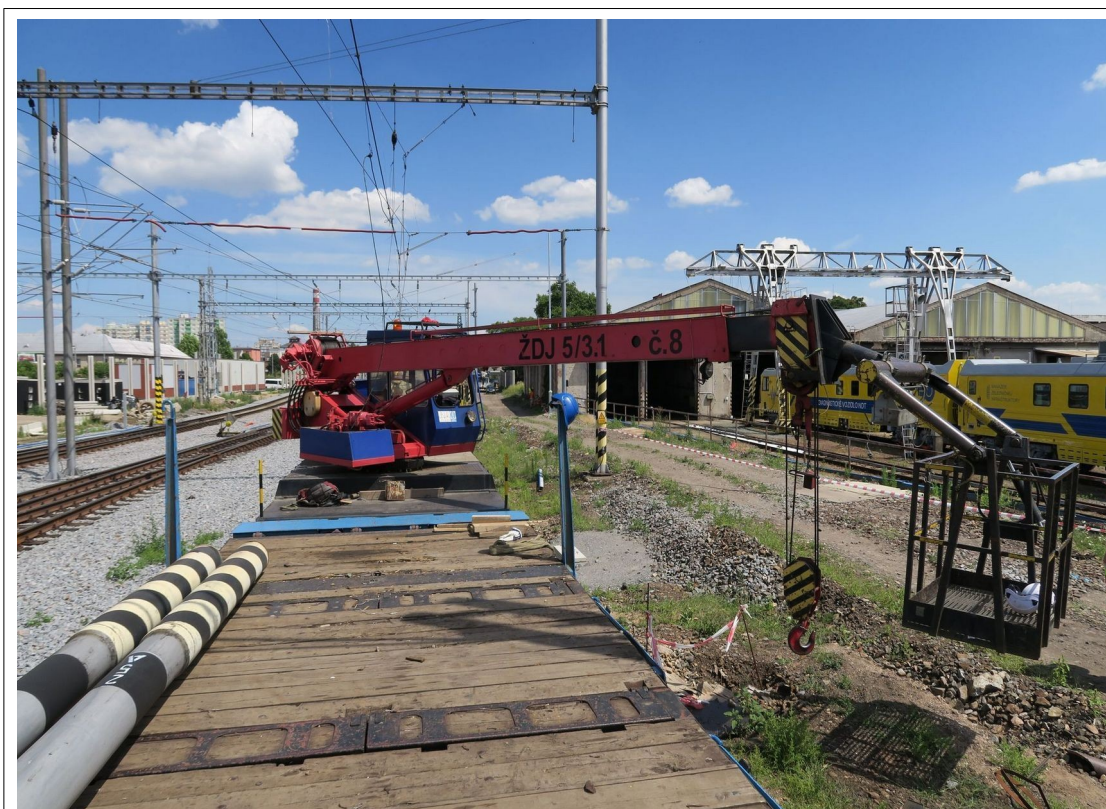
Obr. č. 5: Kolejový jeřáb ŽDJ 5/3.1 s jeřábovou nástavbou AD 10

- na střeše HDV se nenacházely žádné stopy po výboji, tj. kontaktu nosného lana TV a části skříně HDV;
- pracovní koš byl v době ohledání místa MU spuštěný dnem cca 1 m nad terénem, v prostoru vlevo od koleje směrem do stanice a před TP 27A (rameno jeřábu bylo mírně zdvihnuté) – dle vysvětlení obsluhy pro umožnění záchrany zaměstnanců, kteří se v ní v době vzniku MU nacházeli a kteří byli v době ohledání místa MU již mimo místo MU (odvezení ZZS). Pracovní koš nesl výrazné stopy elektrického oblouku na pravém kloubu jeho zavěšení.
