## **Závěrečná zpráva o výsledcích šetření mimořádné události**

Střetnutí vlaku Os 17555 se silniční soupravou na železničním přejezdu P847 mezi železničními stanicemi Klatovy a Janovice nad Úhlavou s následným vykolejením

## **Accident and incident investigation report**

Collision of the regional passenger train No. 17555 with a set of vehicles (tractor and trailer) at the level crossing No. P847 with consequent derailment between Klatovy and Janovice nad Úhlavou stations

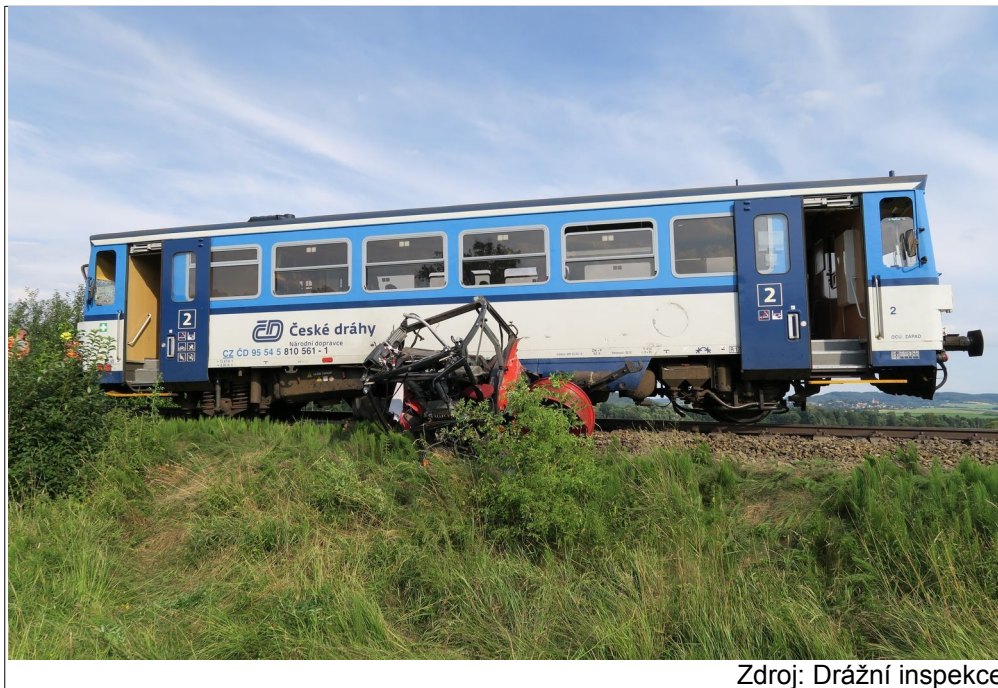
Vznik události:	4. 7. 2022, 15:11 h.
Popis události:	střetnutí vlaku Os 17555 se silniční soupravou, tvořenou traktorem s přívěsem, s následným vykolejením motorového vozu předním jednonápravovým podvozkem.
Dráha, místo:	dráha železniční, kategorie regionální, Klatovy – Železná Ruda-Alžbětín, železniční přejezd P847 v km 44,499 mezi železničními stanicemi Klatovy a Janovice na Úhlavou.
Zúčastnění:	Správa železnic, státní organizace (provozovatel dráhy); České dráhy, a. s. (dopravce vlaku Os 17555); řidič silniční soupravy.
Následky:	1 usmrcený, 9 zraněných; celková škoda 9 030 732 Kč.
