Závěrečná zpráva o výsledcích šetření mimořádné události

Střetnutí vlaku Os 7214 s osobním automobilem na železničním přejezdu P751
mezi dopravnou D3 Stráž u Tachova a železniční stanicí Bor s následným
vykolejením

Accident and incident investigation report

Collision of the regional passenger train No. 7214 with a car at the level crossing
No. P751 with consequent derailment between Stráž u Tachova
operating control point and Bor station

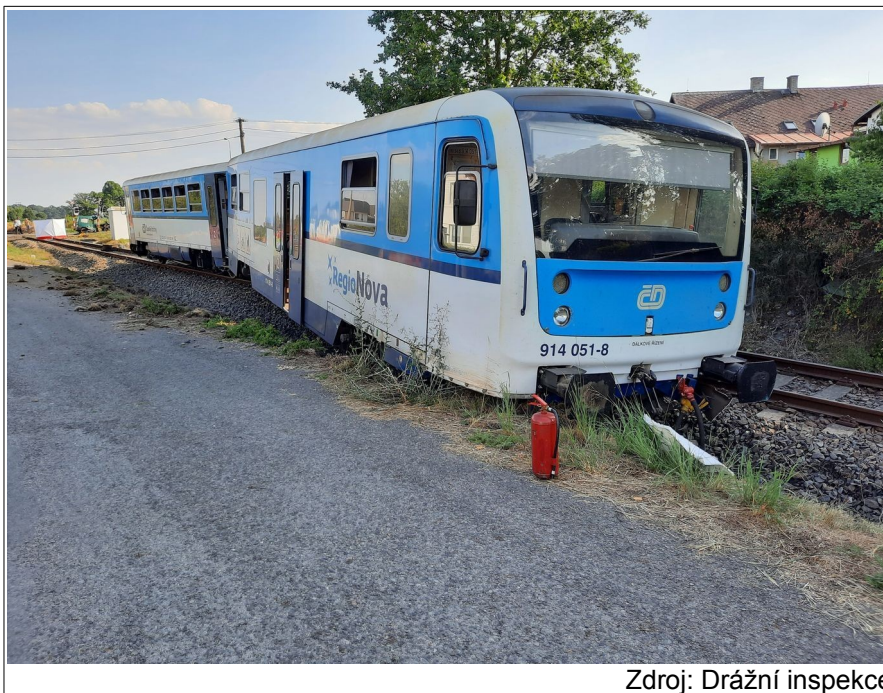
Popis události: střetnutí vlaku Os 7214 s osobním automobilem s následným vykolejením řidičského vozu oběma podvozky.

- nedovolené vjetí osobního automobilu na železniční přejezd P751 v době, kdy jím projížděl vlak Os 7214, způsobené jednáním řidiče osobního automobilu, který nerespektoval světelnou a zvukovou výstrahu přejezdového zabezpečovacího zařízení a nepřesvědčil se, zda může železniční přejezd bezpečně přejet.
