## **Závěrečná zpráva o výsledcích šetření mimořádné události**

Střetnutí vlaku Os 20119 s nákladním automobilem na železničním  
přejezdu P7405 v železniční stanici Lískovec u Frýdku

## **Accident and incident investigation report**

Collision of the regional passenger train No. 20119 with a lorry at the level crossing  
No. P7405 at Lískovec u Frýdku station

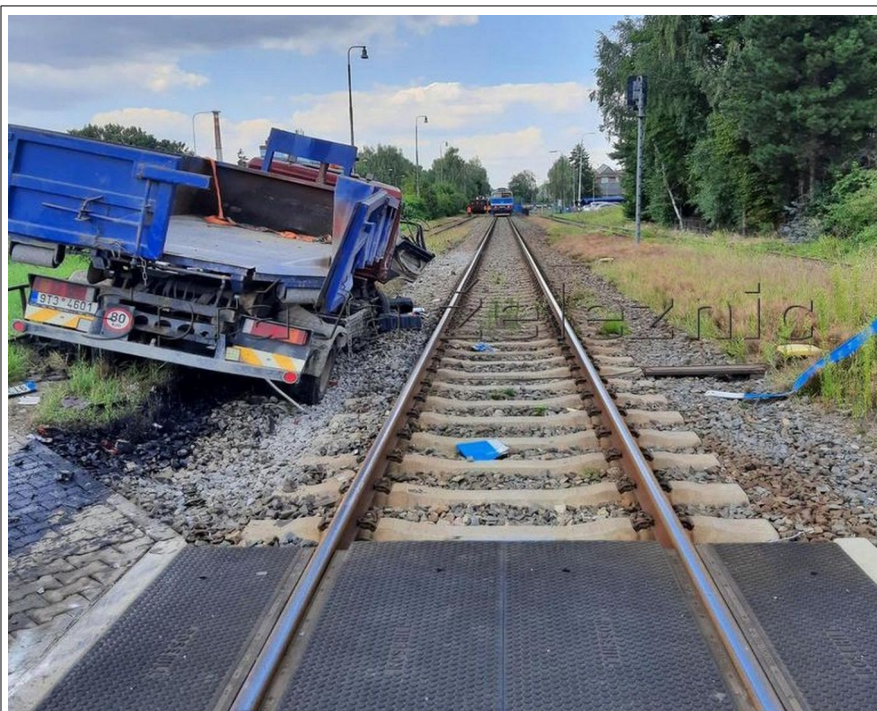
Popis události: střetnutí vlaku Os 20119 se silničním motorovým vozidlem – nákladním automobilem.

Dráha, místo: dráha železniční, kategorie regionální, Vratimov – Valašské Meziříčí, železniční stanice Lískovec u Frýdku, železniční přejezd P7405 v km 19,684.

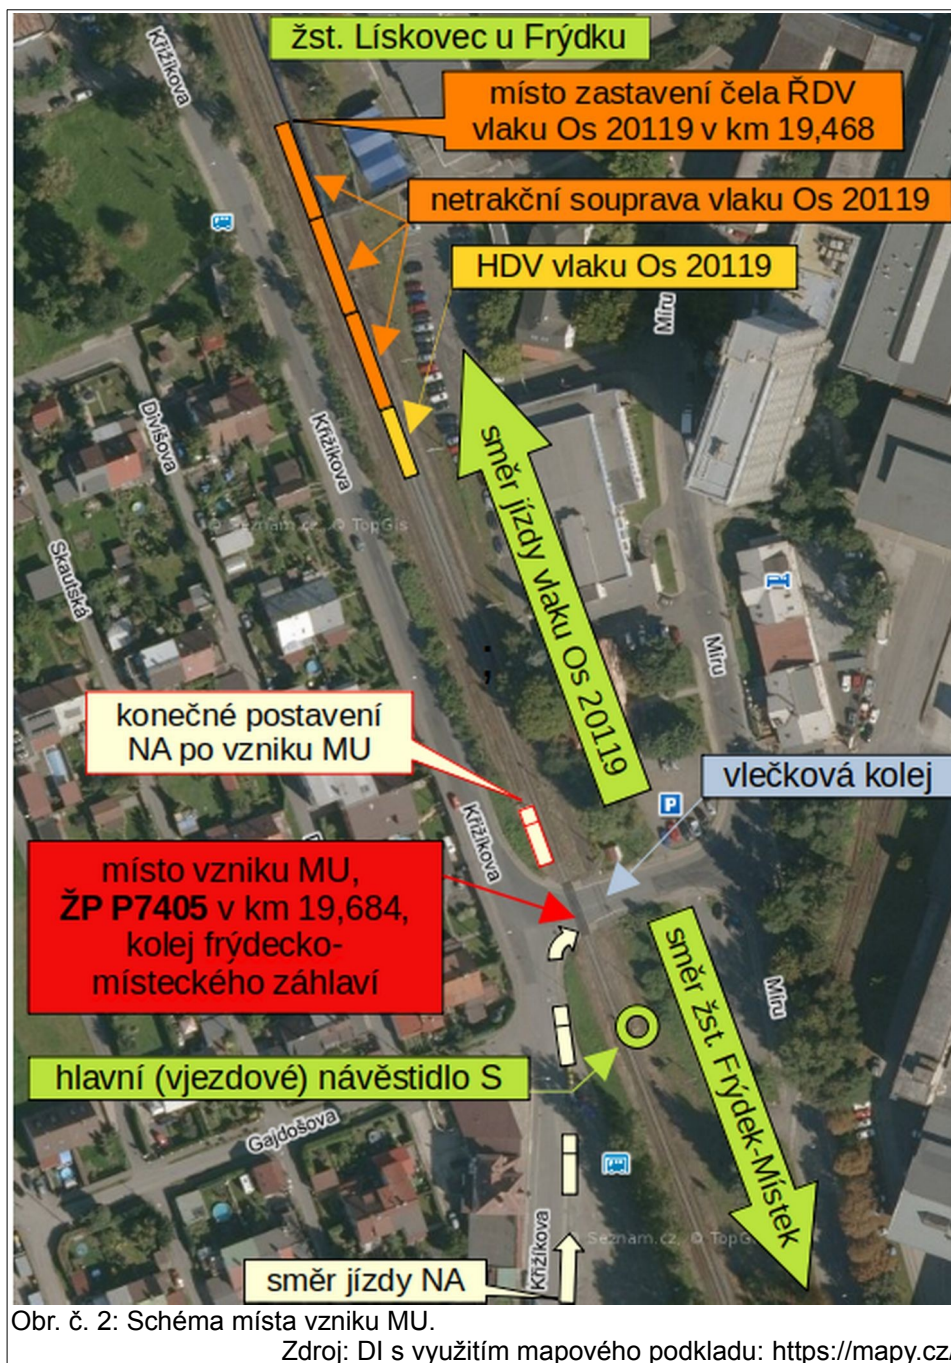
Ze směru jízdy vozidel přijíždějících z opačného směru, tzn. od ulice Míru, byl ŽP P7405 označen svislými dopravními značkami A 32b „Výstražný kříž pro železniční přejezd vícekolejný“ umístěnými po obou stranách pozemní komunikace, rovněž natočenými tak, aby byly viditelné pro řidiče přijíždějících vozidel jak z levé strany, tzn. od administrativní budovy bývalé mostárny, tak z pravé strany, tzn. od kolonie obytných domů. Na stožáru výstražníku byla pod dopravní značkou umístěna vždy jedna světelná skříň výstražníku

PZZ, doplněná tabulkou „POZOR VLAK“. Světelné skříně výstražníků byly natočeny pod stejným úhlem jako výstražné kříže.
