## **Závěrečná zpráva o výsledcích šetření mimořádné události**

Střetnutí vlaku Os 14342 s nákladním automobilem s následným vykolejením na železničním přejezdu P7414 mezi dopravnou D3 Střítež nad Bečvou a železniční stanicí Valašské Meziříčí

## **Accident and incident investigation report**

Collision of the regional passenger train No. 14342 with a lorry with consequent derailment at the level crossing No. P7414 between Střítež nad Bečvou operating control point and Valašské Meziříčí station

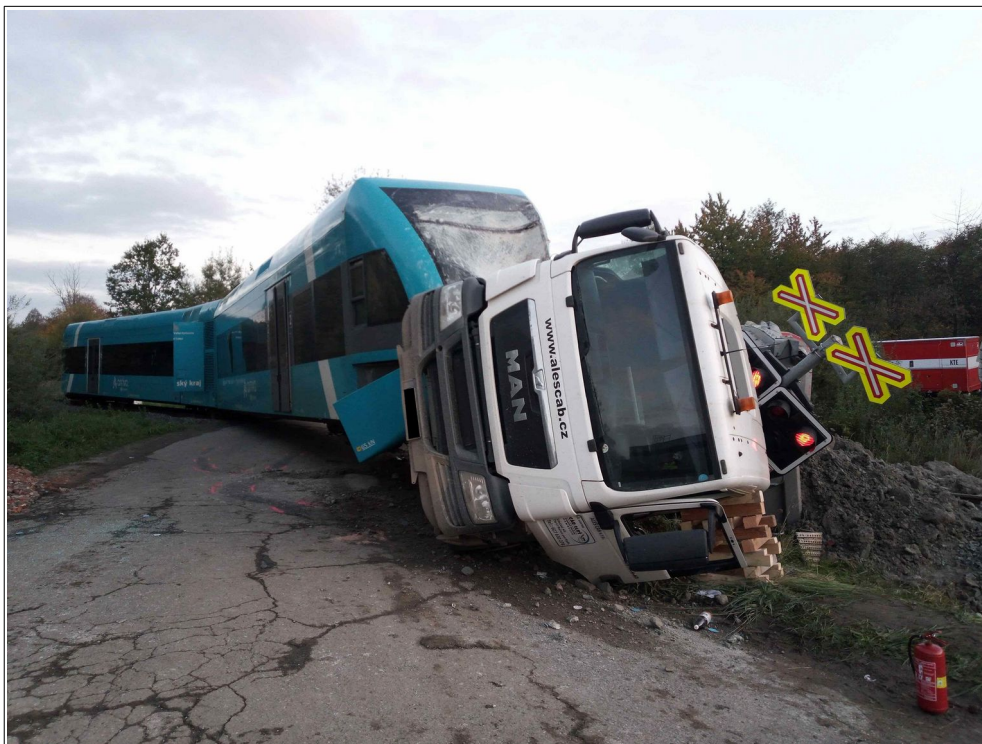
Popis události: střetnutí vlaku Os 14342 se silničním motorovým vozidlem – nákladním automobilem s následným vykolejením.
