The Rail Safety Inspection Office

Závěrečná zpráva o výsledcích šetření mimořádné události

Střetnutí vlaku Os 28422 s osobním automobilem na železničním přejezdu P6309
mezi dopravními D3 Malšice a Sudoměřice u Bechyně

Collision of the regional passenger train No. 28422 with a car at the level crossing
No. P6309 between Malšice and Sudoměřice u Bechyně operating control points

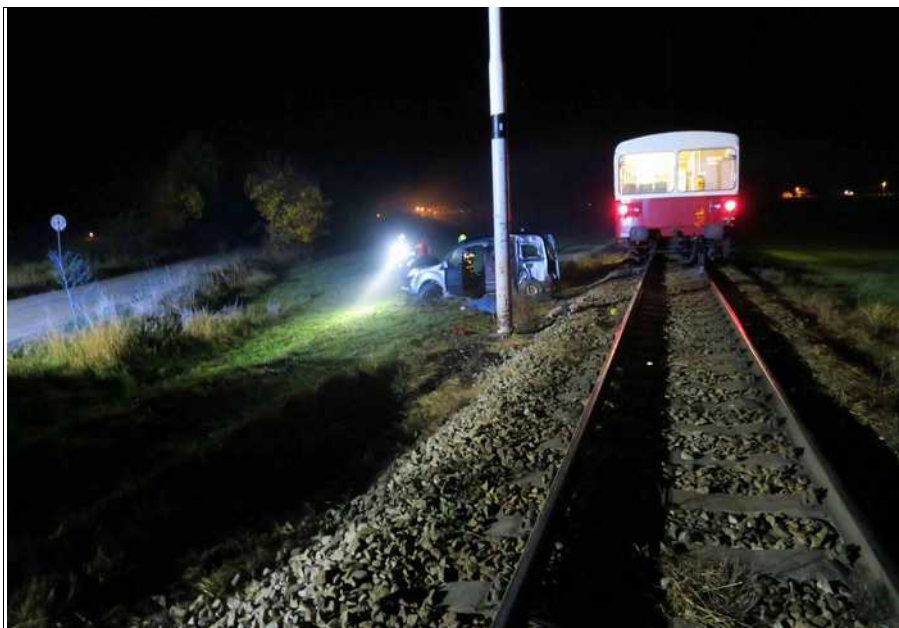
Popis události: střetnutí vlaku Os 28422 s osobním automobilem.

Dráha, místo: dráha železniční, kategorie regionální, Tábor – Bechyně, mezi dopravami D3 Malšice a Sudoměřice u Bechyně, železniční přejezd P6309 v km 11,019.
