Závěrečná zpráva o výsledcích šetření mimořádné události

Nedovolená jízda vlaku Služ 52519 za návěstidlo Sc201 s návěstí zakazující jízdu a vjetí do postavené vlakové cesty pro vlak Os 6526 v železniční stanici Žatec, obvod západ

Accident and incident investigation report

Unauthorized movement (SPAD) of the service train No. 52519 behind the main signal device Sc201 with signal „Stop” and entry to the train route for the regional passenger train No. 6526 at Žatec station, section západ

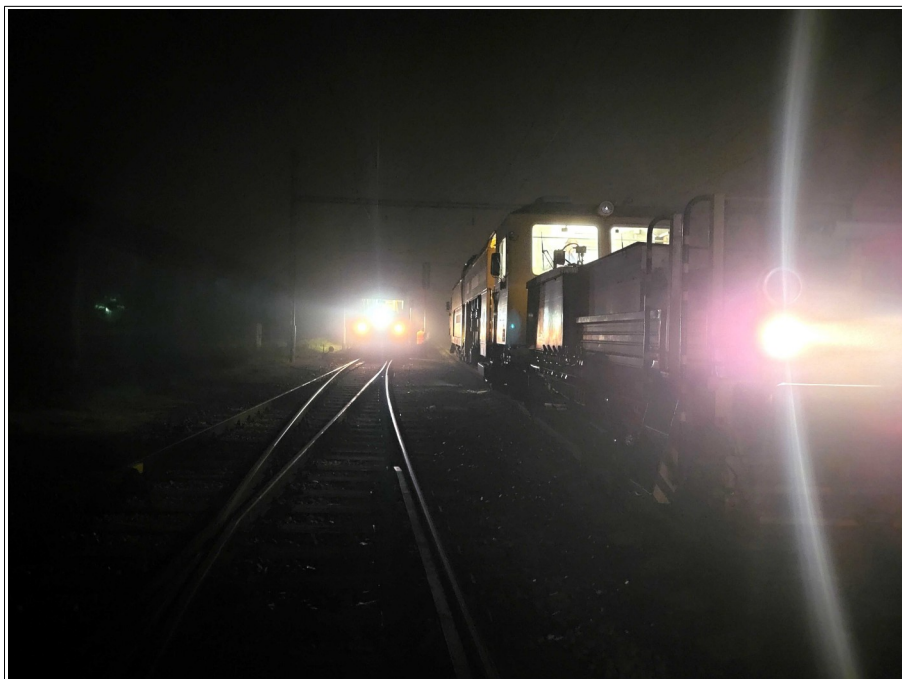
Vznik události:	27. 10. 2022, 19:34 h.
Popis události:	nedovolená jízda vlaku Služ 52519 za úroveň hlavního (cestového) návěstidla Sc201 s návěstí zakazující jízdu a vjetí do vlakové cesty postavené pro jízdu souběžně jedoucího vlaku Os 6526.
Dráha, místo:	dráha železniční, kategorie celostátní, železniční stanice Žatec, obvod západ, hlavní (cestové) návěstidlo Sc201 v km 202,765.
Zúčastnění:	Správa železnic, státní organizace (provozovatel dráhy); STRABAG Rail a.s. (dopravce vlaku Služ 52519); RegioJet ÚK a.s. (dopravce vlaku Os 6526).
Následky:	bez újmy na zdraví osob a vzniku hmotné škody.

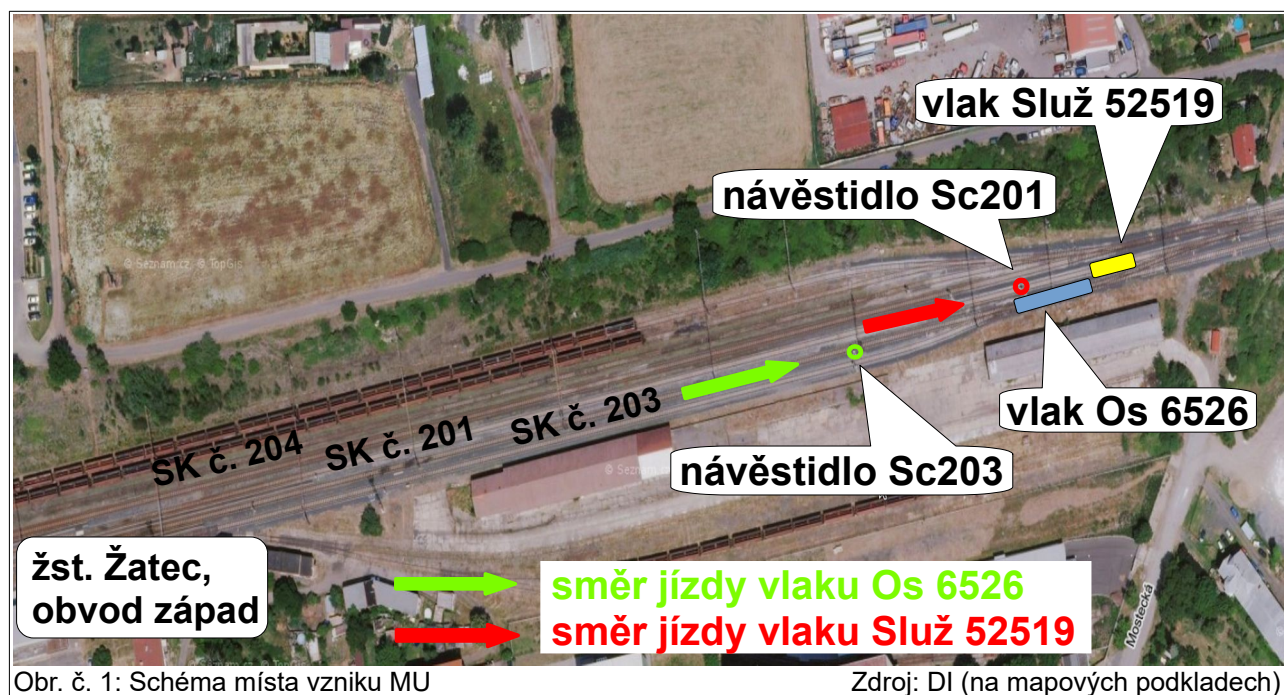
Železniční stanice Žatec leží v km 102,386 trati Lužná u Rakovníka – Žatec dráhy regionální, v km 102,386 trati Žatec – Chomutov dráhy celostátní, v km 203,853 trati Žatec západ – Most dráhy celostátní a v km 202,335 trati Plzeň hl. n. – Žatec-Velichov dráhy celostátní. Přilehlé mezistaniční úseky směrem k žst. Měcholupy, žst. Lišany u Žatce, žst. Žabokliky a žst. Hořetice jsou jednokolejné.
