Drážní inspekce
The Rail Safety Inspection Office

Investigation Report of Railway Accident

Derailment of one freight wagon of freight train No. 66301 on switch
No. 109 at Přelouč station

č. j.: 6-752/2013/DI

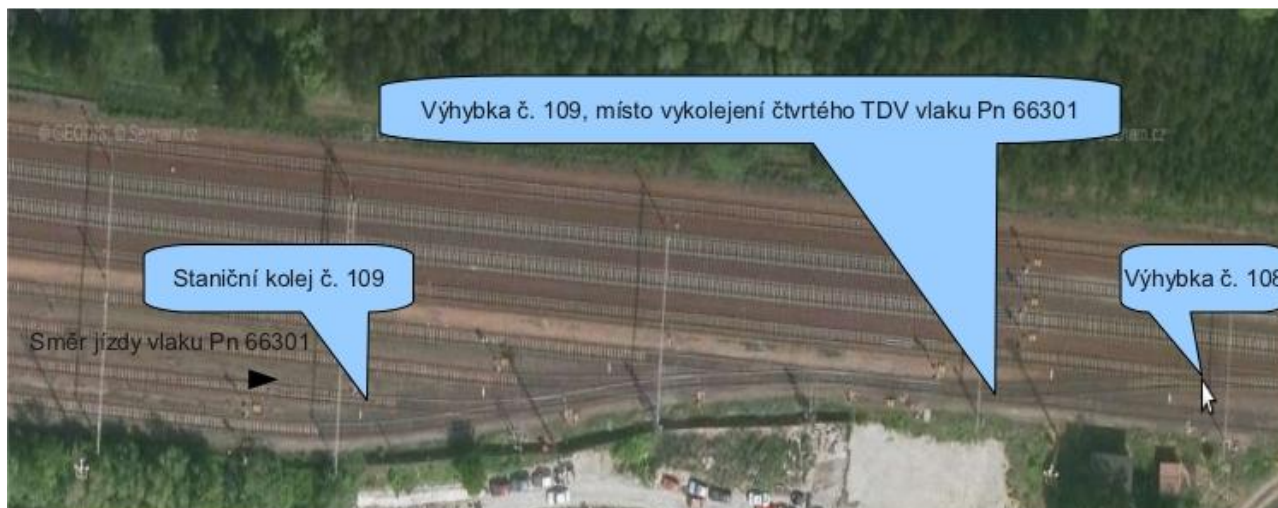
Obr. č. 1: Schéma místa MU

Dne 12. 3. 2013 v 16:23 h došlo v žst. Přelouč za odjezdu vlaku nákladní dopravy Pn 66301 v km 317,449 na výhybce č. 109 k vykolejení prázdného TDV, řazeného jako čtvrté za HDV. Vlak Pn 66301 jel ze žst. Přelouč směrem do žst. Pardubice.
