## **Závěrečná zpráva o výsledcích šetření mimořádné události**

Střetnutí vlaku Nex 55383 s osobním automobilem na železničním přejezdu P2969  
mezi železničními stanicemi Velké Březno a Ústí nad Labem-Střekov

## **Accident and incident investigation report**

Collision of the freight train No. 55383 with a car at the level crossing No. P2969  
between Velké Březno and Ústí nad Labem-Střekov stations

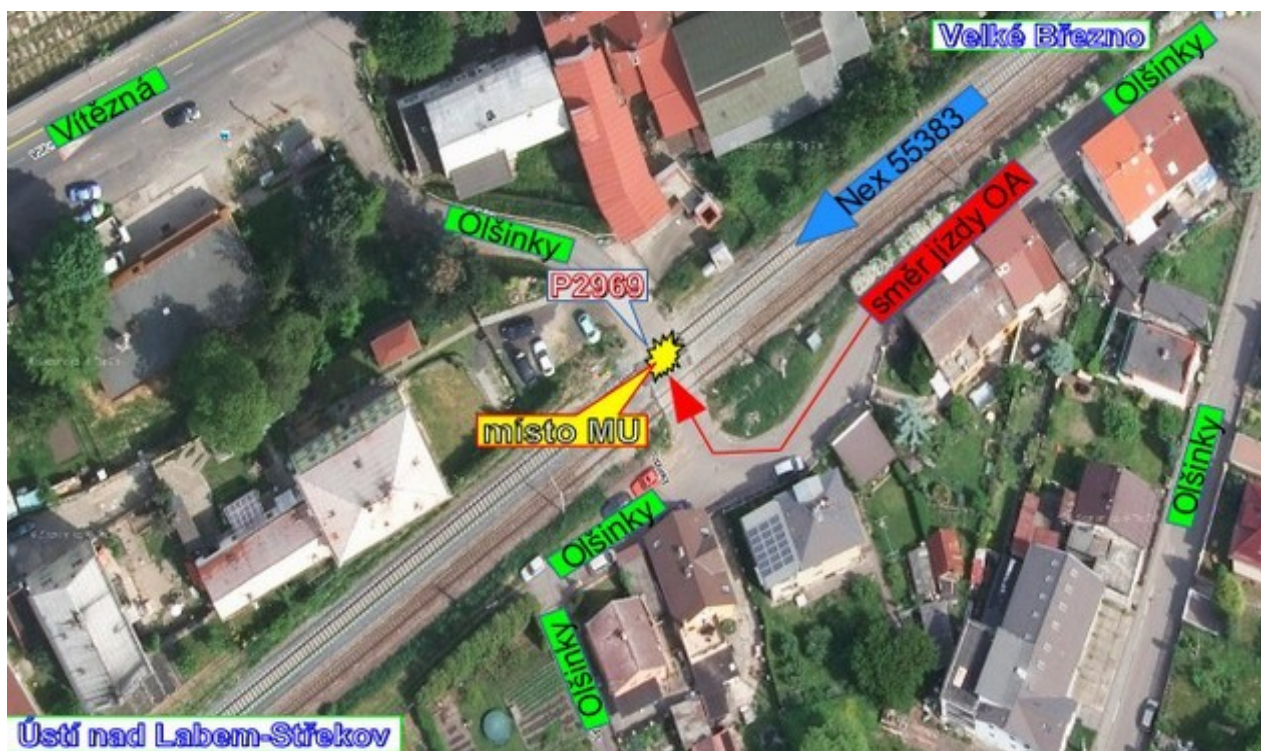
Obr. č. 2: Schéma místa vzniku MU

Dne 2. 12. 2018 se vlak Nex 55383 jedoucí od žst. Velké Březno směrem do žst. Ústí nad Labem-Střekov střetl v prostoru železničního přejezdu P2969 zabezpečeného PZZ bez závor typu AŽD 71 kategorie PZS 3SBI, s osobním automobilem Renault Laguna. K mimořádné události došlo na křížení s ulicí Olšinky.

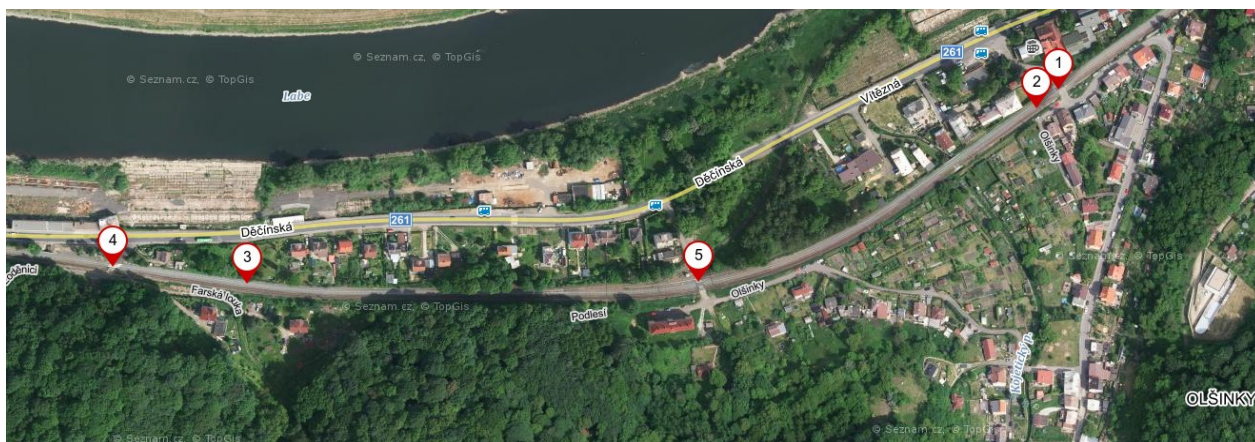
Obr. č. 3: Širší okolí místa vzniku MU

Vzhledem k výše popsaným místním poměrům mohl strojvedoucí nerušeně vidět jedoucí OA až bezprostředně před jeho vjezdem na přejezd P2969. Stejně tak řidič OA měl souvislý výhled na železniční trať až bezprostředně před vjezdem na ŽP. Ke střetnutí došlo najetím čela HDV a levého nárazníku HDV vlaku Nex 55383 do pravého boku OA. Po střetnutí s vlakem byl OA Renault Laguna smýkán 519 m po železničním svršku přes následující železniční přejezd P2968 v km 433,882 až do zastavení vlaku v km 433,692 a zdemolovaný zůstal zaklíněn pod levým předním nárazníkem. Majitelem automobilu byl usmrčený řidič, jenž se nacházel uvnitř. Odletujícím šterkem došlo k poškození dalších 4 OA. Řidič při střetnutí utrpěl zranění neslučitelná se životem a na místě zemřel, strojvedoucí vlaku Nex 55383 zraněn nebyl. PČR vykonala u strojvedoucího zkoušku na přítomnost alkoholu v dechu, zkouška byla negativní. U řidiče OA byla nařízena pitva, při které nebyla přítomnost alkoholu v krvi řidiče OA zjištěna.
