The Rail Safety Inspection Office

Závěrečná zpráva o výsledcích šetření mimořádné události

Nezajištěná jízda vlaku Pn 62228 na Přivolávací návěst na vyloučenou kolej
v železniční stanici Nymburk hlavní nádraží s následným vykolejením

č. j.: 6-4650/2018/DI

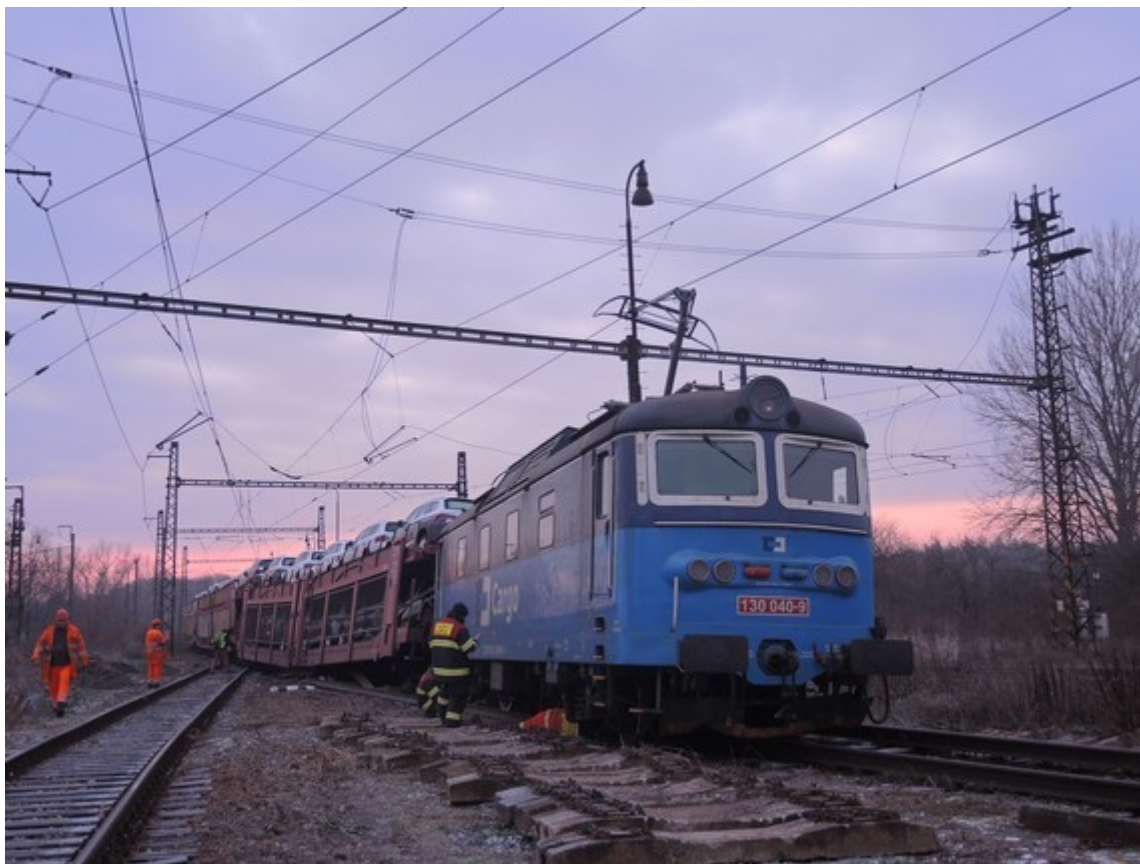
Zdroj: DI

- Skupina události: vážná nehoda.
- Vznik události: 14. 12. 2018, 5:05 h.
- Popis události: nezajištěná jízda vlaku Pn 62228 na Přivolávací návěst na vyloučenou 300. staniční kolej a následné vykolejení hnacího drážního vozidla a jednoho vozu.
- Dráha, místo: dráha železniční, kategorie celostátní, Kolín – Nymburk hlavní nádraží, železniční stanice Nymburk hlavní nádraží, obvod seřadovací nádraží, vjezdové návěstidlo 2BL v km 1,380.
- Zúčastnění: Správa železniční dopravní cesty, státní organizace (provozovatel dráhy);
ČD Cargo, a. s. (dopravce vlaku Pn 62228).
- Následky: bez újmy na zdraví osob;
celková škoda 5 380 950 Kč.

- vjezd vlaku na Přivolávací návěst po nesprávně postavené vlakové cestě na vyloučenou kolej.

- nedodržení technologických postupů provozovatele dráhy při přípravě vlakové cesty zejména nedostatečnou kontrolou správného postavení vlakové cesty.
