## **Závěrečná zpráva o výsledcích šetření mimořádné události**

Nezajištěná jízda a následná nedovolená jízda vlaku Os 5935 na vyloučenou 1. traťovou kolej ze železniční stanice Leština u Světlé ve směru do železniční stanice Světlá nad Sázavou

### **Accident and incident investigation report**

Unsecured ride of the regional passenger train No. 5935 onto the excluded first track line with its consequent unauthorized movement from Leština u Světlé station in the direction to Světlá nad Sázavou station

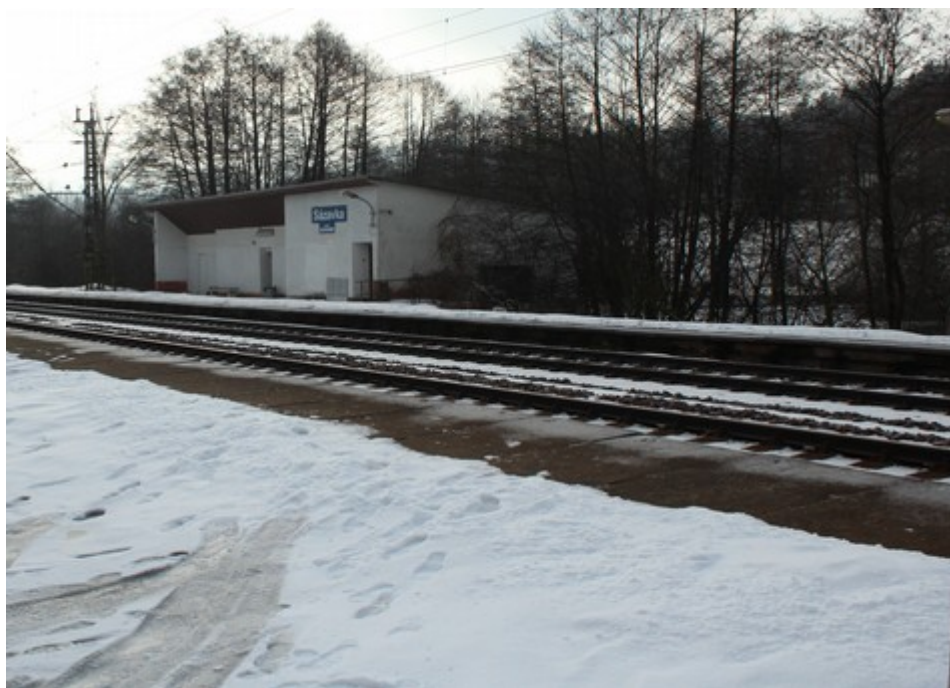
Obr. č. 9: Zastávka Sázavka

- vlak Os 5935 nebyl poškozen a byl označen předepsanými návěstmi;
- vlak Os 5935 definitivně zastavil na zastávce Sázavka přibližně v km 247,850;
- v době dodatečného ohledání DV v žst. Havlíčkův Brod bylo zjištěno, že vlak Os 5935 byl tvořen motorovou jednotkou Regionova. Jednotka jela v době vzniku
