Závěrečná zpráva o výsledcích šetření mimořádné události

Nedovolená jízda vlaku Ex 350 za úroveň hlavního (odjezdového) návěstidla L2 s návěstí „Stůj“ a vjetí do postavené vlakové cesty pro vlak Os 17816 v železniční stanici Ejpovice

Accident and incident investigation report

č. j.: 6-712/2019/DI

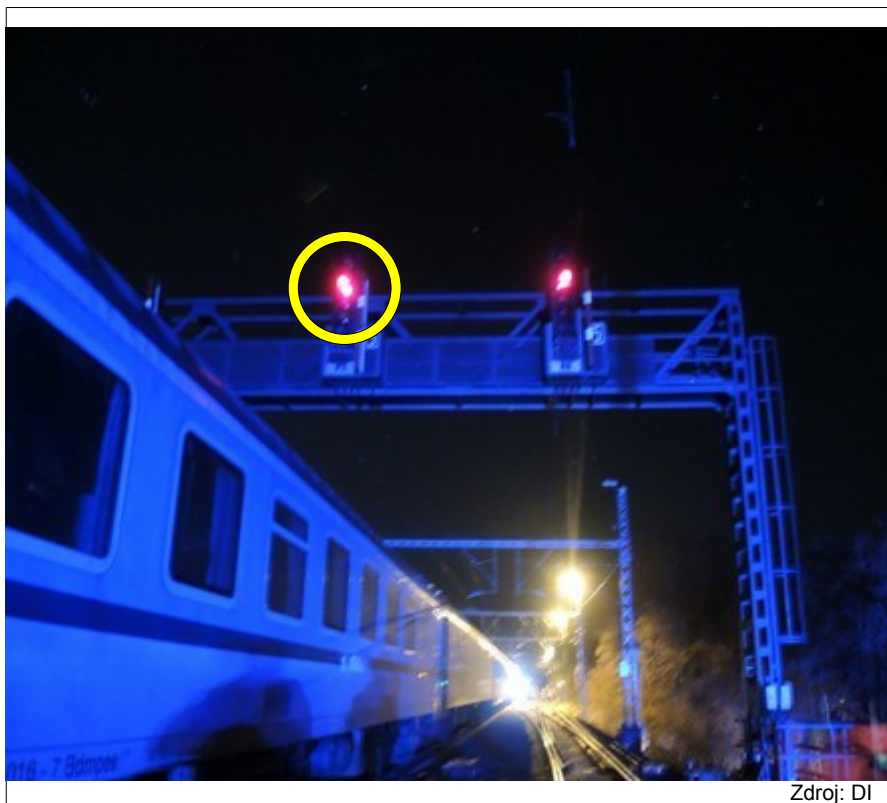
Zdroj: DI

Popis události: nedovolená jízda vlaku Ex 350 za úroveň hlavního (odjezdového) návěstidla L2 s návěstí „Stůj“ a vjetí do postavené vlakové cesty pro vlak Os 17816.
