The Rail Safety Inspection Office

Accident and incident investigation report

Collision of the trolleybus No. 33 with the oncoming tram (service ride) in Brno, in
the area of the road crossing Masná, Křenová and Koželužská streets

Monday, 1st April 2019

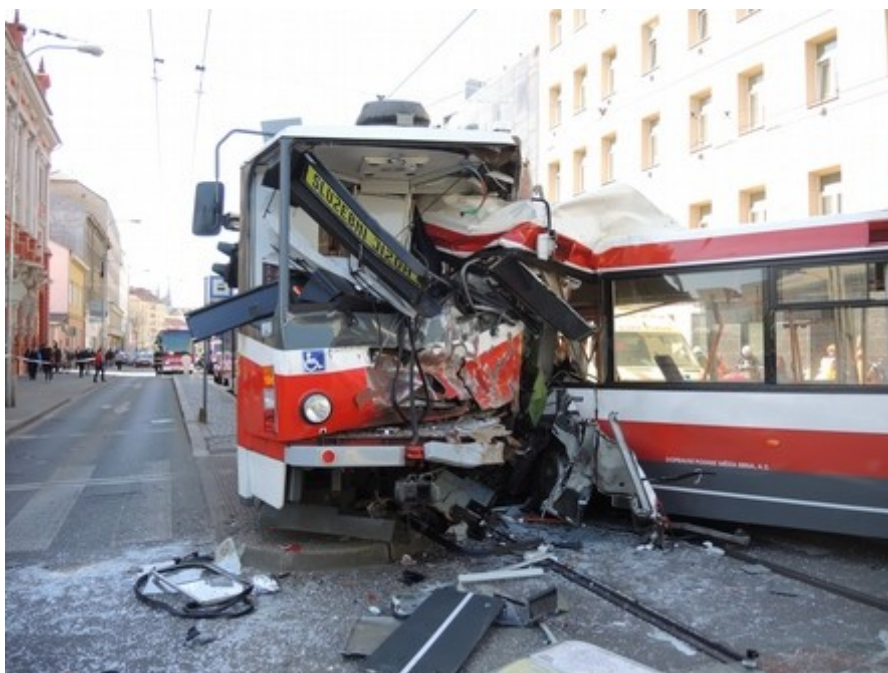
Zdroj: DI

Popis události: srážka trolejbusu linky č. 33 kurz 03315 s protijedoucí tramvají kurz 60002 (služební jízda).

- náhlé vybočení trolejbusu do jízdní dráhy tramvaje jedoucí v opačném směru, způsobené okamžitou ztrátou ovladatelnosti přední nápravy trolejbusu vlivem technické závady – odlomení části závrtného šroubu v uchycení spodního ramene pravého předního kola.
