The Rail Safety Inspection Office

Závěrečná zpráva o výsledcích šetření mimořádné události

Accident and incident investigation report

Unsecured movement of the shunting operation with consequent collision with detached rolling stocks, derailment of four rolling stocks and fire at Vlečka – přístav Mělník siding

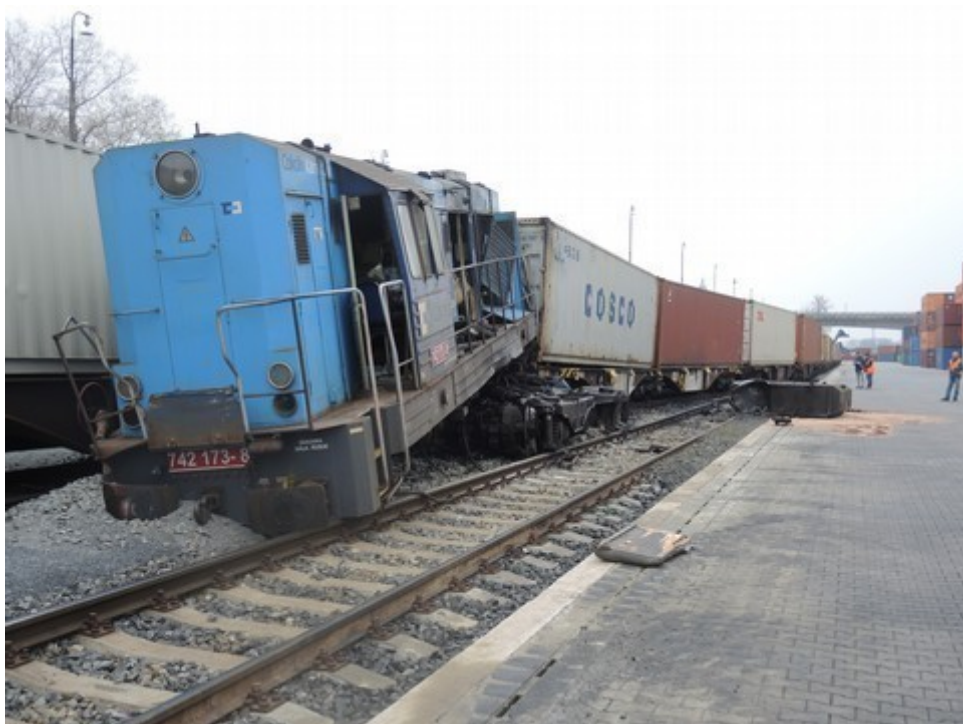
Popis události: nezajištěná jízda posunového dílu přes výhybku č. 402, následná srážka s drážními vozidly odstavenými na 404. vlečkové koleji, vykolejení 4 drážních vozidel a požár hnacího drážního vozidla.

Dráha, místo: dráha železniční, kategorie vlečka, Vlečka – přístav Mělník, výhybka č. 402 v km 0,761, místo srážky v srdcovkové části výhybky č. 403 v km 0,793 vlečky, místo vykolejení posunového dílu v km 0,795.
