## **Závěrečná zpráva o výsledcích šetření mimořádné události**

Výstup cestujícího z rozjíždějícího se vlaku Os 5021, jeho pád do kolejiště  
a následný střet s vlakem Nex 59099 v železniční stanici Ústí nad Orlicí

### **Accident and incident investigation report**

Disembarkation of the passenger from the moving regional passenger train  
No. 5021, his fall into the track and the consequent collision with the  
freight train No. 59099 at Ústí nad Orlicí station

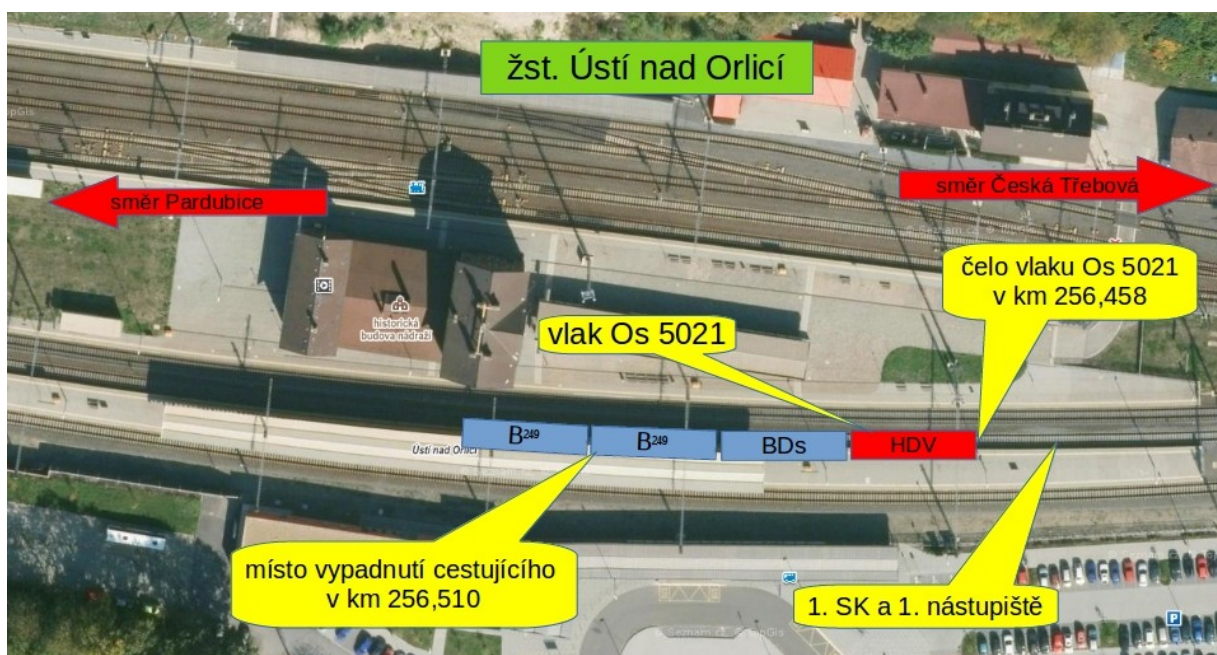
Obr. č. 2: Schéma místa MU v žst. Ústí nad Orlicí

dne 19. 4. 2019 v 1.57 h zastavil v žst. Ústí nad Orlicí na 1. SK vlak Os 5021 jedoucí ze žst. Pardubice hl. n. do žst. Česká Třebová. K výstupu a nástupu cestujících bylo určeno ostrovní nástupiště č. 1, vpravo ve směru jízdy vlaku. Při odjezdu tohoto vlaku od nástupiště došlo k vypadnutí cestujícího z jím otevřených, otočně skládacích nástupních dveří (zadních ve směru jízdy vlaku) z druhého TDV za HDV, do prostoru mezi nástupištěm a vlakem Os 5021. Tělo cestujícího bylo zachyceno posledním vozem a zůstalo ležet v kolejišti, kde následně došlo ve 2.02 h ke střetu s projíždějícím nákladním vlakem Nex 59099.

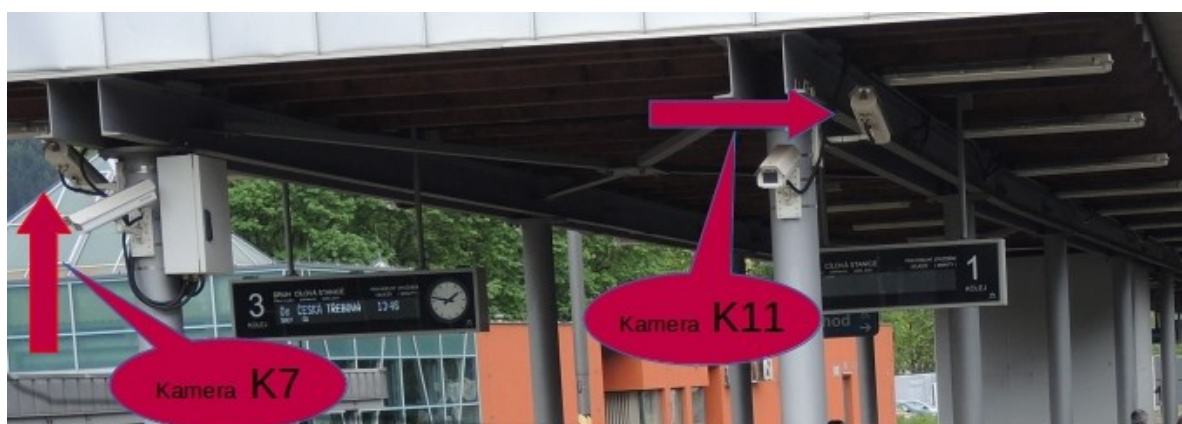
Obr. č. 3: Pohled na kamery umístěné na nástupišti č. 1 v žst. Ústí nad Orlicí

Jako stěžejní informace pro popsání nehodového děje a jeho analýzy byly použity záznamy a časy z kamerového systému ve stanici. Kamera K7 byla umístěna na konstrukci nesoucí zastřešení nástupiště č. 1 u koleje č. 3 a kamera K11 u koleje č.1. Obě snímaly prostor nástupiště a kolejí, každá z jiného úhlu.

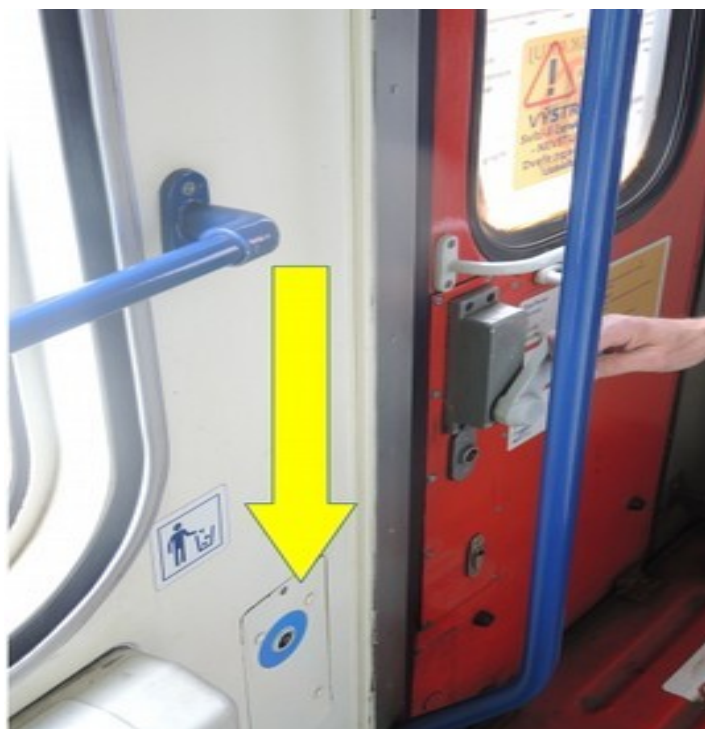
Obr. č. 6: Prvek CZD u vozu 51 54 20-41 603-1

Vůz byl rovněž vybaven centrálním uzavíráním dveří a automatickým zajišťovačem. Při použití prvku CZD se nástupní dveře zavírají elektrickým impulsem ze spínače čtyřhranu v modrém mezikruží, situovaném na vnitřní stěně vozu vedle dveří (viz Obr. č. 6). Jsou-li dveře úplně otevřené nebo pootevřené, je přivedeno napětí na cívku pro uzavření dveří, která vpustí tlakový vzduch do tlakového válce a dveře se uzavřou. Pokud

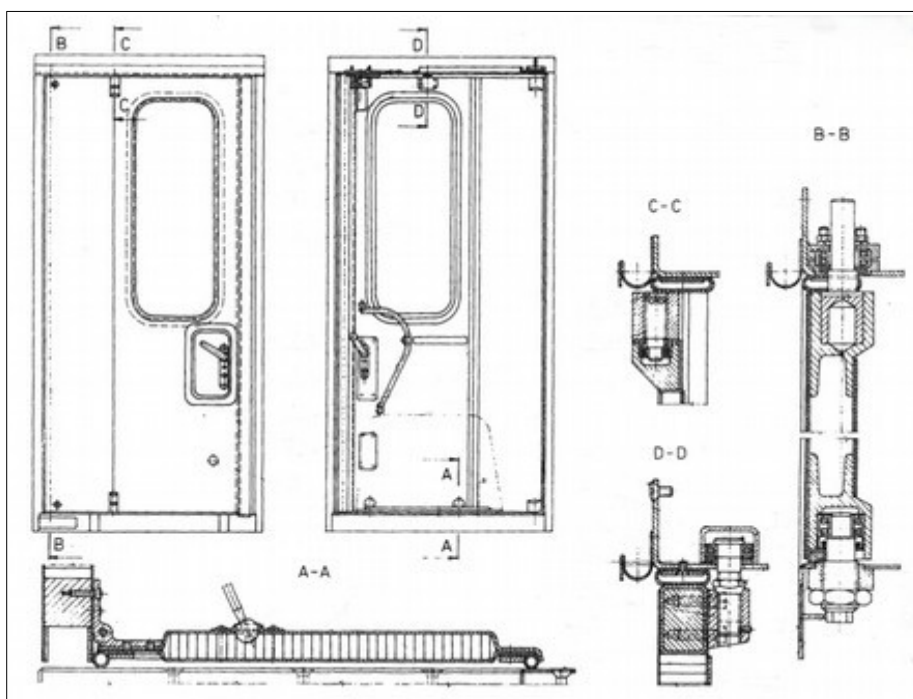
Obr. č. 7: Dveře osobního vozu řady B

Nástupní dveře vozu B<sup>249</sup> 51 54 20-41 603-1 jsou proti otevření za jízdy zajištěny automatickým zajišťovačem, který by měl být aktivován při rychlosti  $> 5 \text{ km.h}^{-1}$  tak, že se zapnou zajišťovací magnety dveřního zámku, jenž zajistí vnitřní kliku dveří. Do doby aktivace zajišťovače lze za jízdy vozu s vnitřní klikou dveří, a tím také s dveřmi, manipulovat. Při snížení rychlosti na hodnotu  $< 5 \text{ km.h}^{-1}$  se zajišťovací magnety dveřního zámku vypnou a vnitřní klika dveří je odjištěna a umožňuje otevření.

Od roku 2017 je předmětný vůz opatřen dodatečně instalovanou vnitřní a vnější signalizací, jednoznačně prokazující stav dveří „zavřeno“ nebo „otevřeno“. Pokud signalizace svítí, minimálně jedny dveře jsou otevřeny, zámek dveří není zajištěn proti otevření západkou do rámu dveří. Pokud světlo nesvítí, všechny dveře jsou řádně zavřeny (zasunutím dolní a horní rozvory do rámu křídla ND) a zajištění proti jejich otevření je ve správné funkci až po dosažení rychlosti  $> 5 \text{ km.h}^{-1}$ .

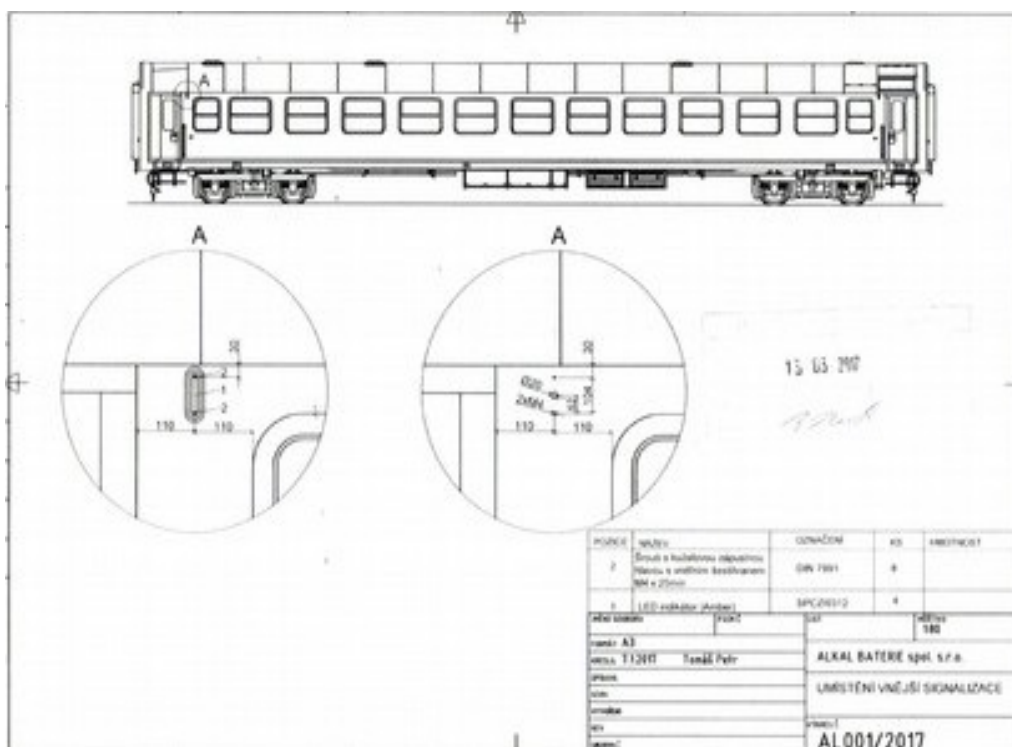
Obr. č. 8: Umístění vnější signalizace na vozu řady B<sup>249</sup>

Změna schváleného stavu číslo 8884 – doplnění světelné signalizace otevřených dveří, byla řádně schválena dne 13. 3. 2017 DÚ v Praze. Podkladem ke schválení byla výkresová dokumentace a popis řešení signalizace. Obojí vypracovala a DÚ v Praze předložila ALKAL BATERIE, spol. s r. o. Dopravce ČD, a.s., neprodleně zajistil, a to nejen u vozů řady B, realizaci instalace světelné signalizace. U vozu B<sup>249</sup> 51 54 20-41 603-1 byla světelná signalizace provedena dne 28. 4. 2017 v KOS, s. r. o. Vnější signalizace je provedena v podobě LED oválného světla jasně oranžovo-žluté barvy. Vnitřní signalizace je provedena v podobě LED kruhového světla jasně oranžovo-červené barvy.

**Indikátor stavu nástupních dveří** – optická signalizace stavu nástupních dveří vozů vybavených otočně skládacími nástupními dveřmi. Vozy jsou osazovány vnějšími a vnitřními indikátory u všech nástupních dveří. Tyto indikátory signalizují jejich otevření (nedostatečné uzavření) rozsvícením oranžového světla (vnější indikátor), resp. červeného světla (vnitřní indikátor). Při otevření jakýchkoliv nástupních dveří svítí vždy vnější indikátory u všech čtyř dveří daného vozu a současně vnitřní indikátor u příslušných otevřených dveří. Při správné funkci dojde po řádném uzavření všech nástupních dveří vozu ke zhasnutí vnějších i vnitřních indikátorů.

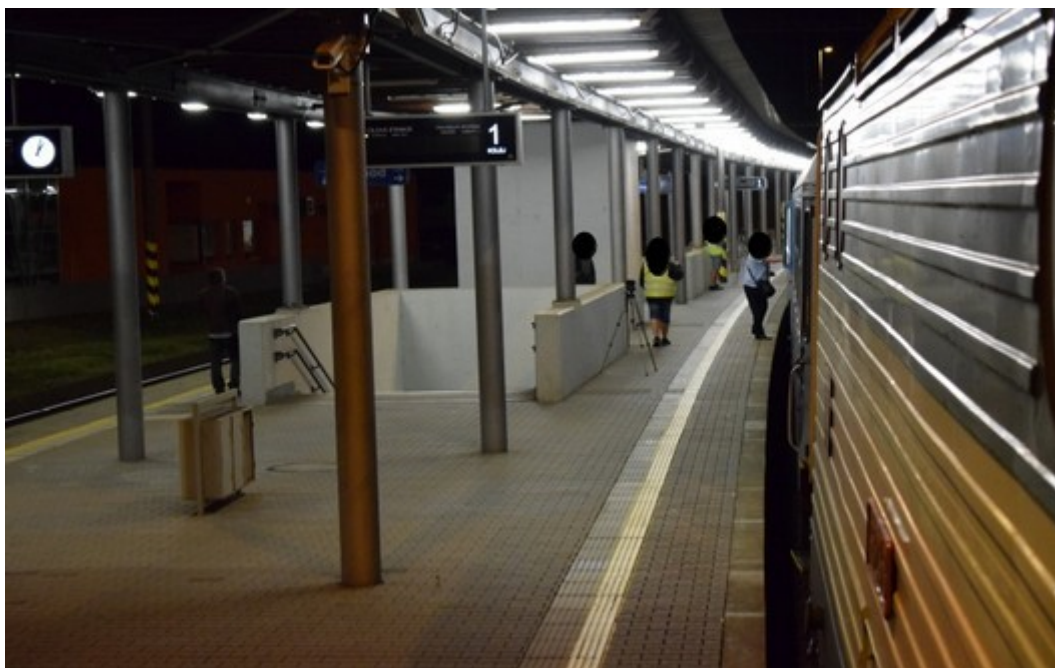
Obr. č. 11: Pohled ze stanoviště strojvedoucího v noční době směrem k vozům Zdroj: DI

Ověřovací pokus, jehož cílem bylo znovu rekonstruovat situaci, která předcházela MU, a dle technologických postupů krok za krokem (za účasti gestora předpisu ČD D2) předvést a zdokumentovat všechny úkony a postupy, které musí doprovod vlaku provést před odjezdem vlaku ze stanice, se uskutečnil v žst. Ústí nad Orlicí v noci dne 14. 8. 2019 od 1.00 do 2.30 h. Ověřovací pokus byl prováděn na vozech, které byly vybaveny otočně skládacími nástupními dveřmi a které byly zúčastněny na předmětné MU.
